屋内運動場屋根ウレタン防水改修施工後の検証  
調査研究事業報告書

【別所小学校】

平成30年3月

公益財団法人横浜市建築保全公社  
横浜市防水事業協同組合

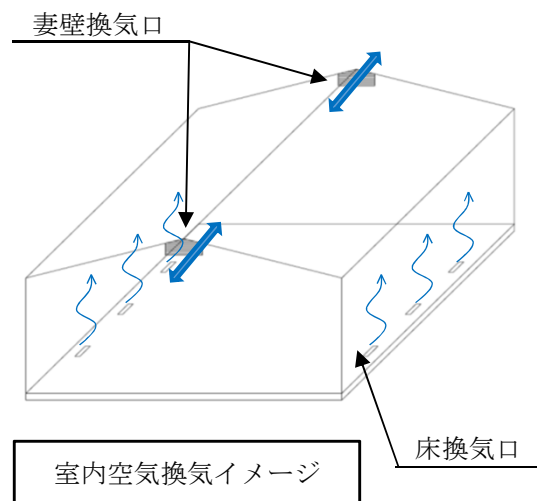
##### (1) 自然換気設備の設置

今回調査を実施した屋内運動場内部は換気ガラリ等給排気設備がなく、屋根のウレタン防水を施工したことによって室内の気密性がより高まっているといえる。窓の開閉がなければ室内利用者から発生した蒸気が外部に抜ける箇所がなく、天井付近、特に天井高が最も高い棟部周辺に滞留すると考えられる。そこで、東西妻壁面頂部、屋内運動場床面に換気口を設置することで屋内運動場上部に滞留した蒸気を排出する。屋内運動場屋根のウレタン防水改修工事は一般的に外周に足場を設置するため、換気口設置工事は防水工事と合わせて工事が可能で、自然換気とするため機械給排気設備と比べてランニングコストを抑えることができ、高い費用対効果を発揮することができると考えられる。(従来は桁側の窓に電動換気扇を設置する工事を屋根防水工事と同時に行っていたが、現状は実施していない。今後、教育委員会、建築局と協議する。)

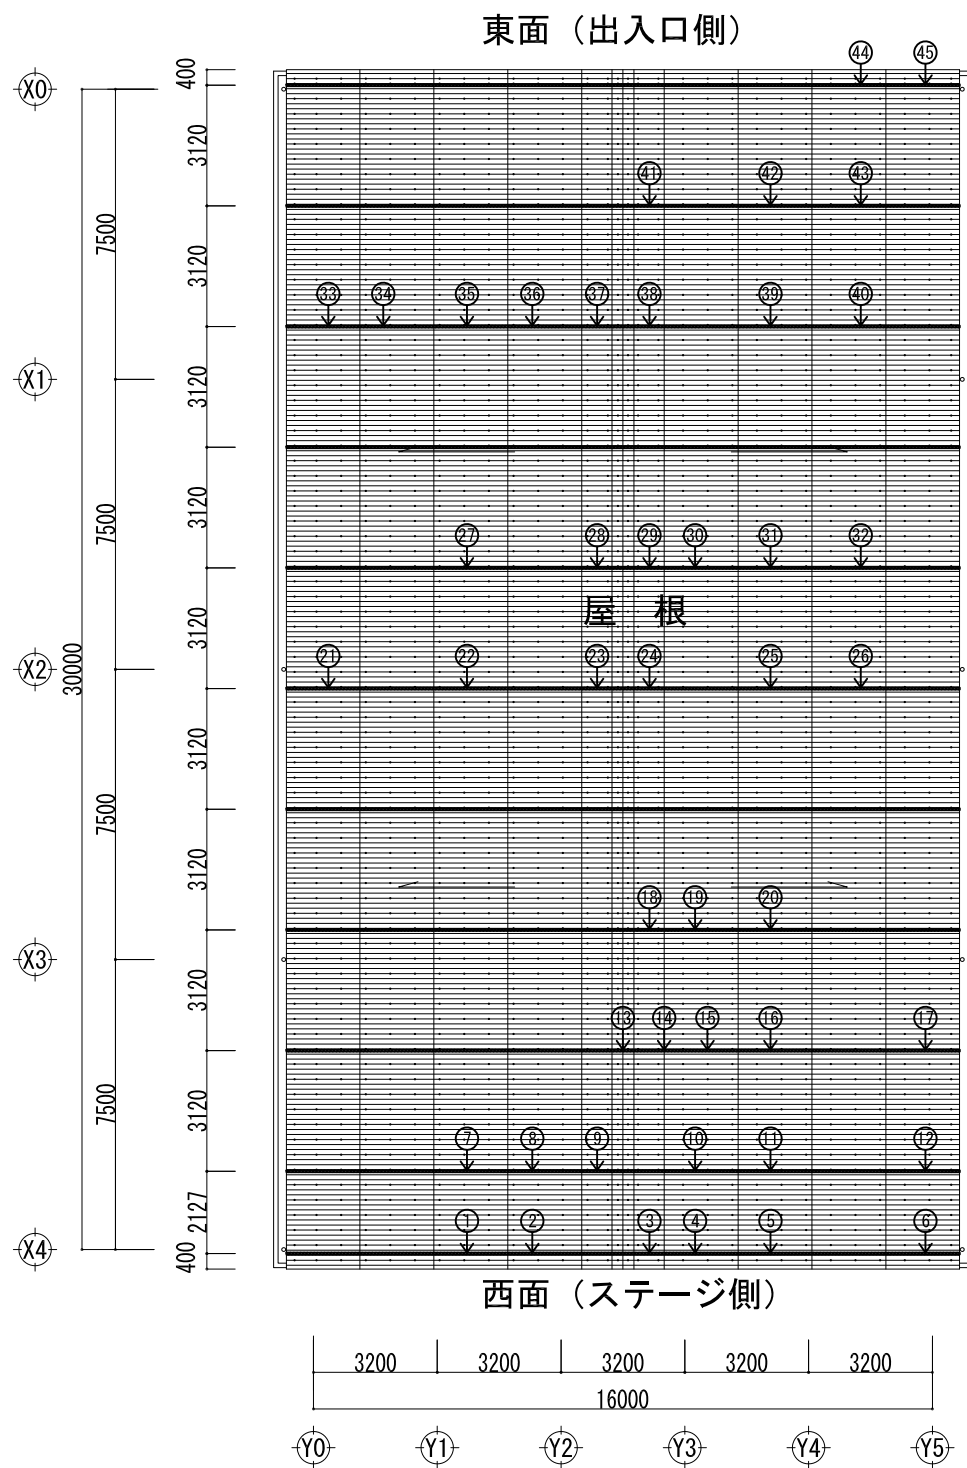
# 屋根ウレタン防水膜厚測定結果図

(2) 塗膜厚測定の結果、基準値の膜厚をクリアしていることを確認できた。防水膜厚の測定を40箇所以上実施したが、設計厚さである2mm以上が確保され平均膜厚2.9mmと良好な結果が得られた。(別紙-1)

防水改修工事 2015. 8. 25 完工  
膜厚測定 2018. 3. 27 2年7ヶ月

## 膜厚測定結果 完工時基準値 2.0mm

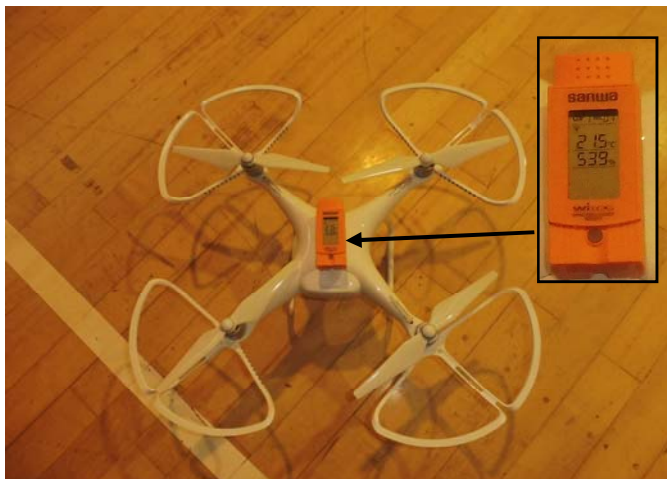
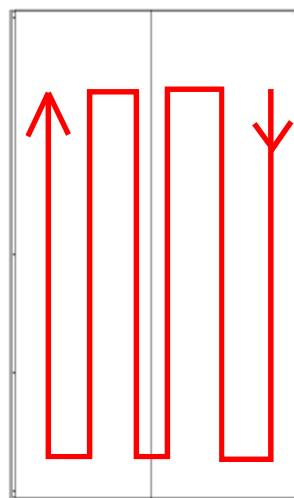
ドローン飛行経路図

屋内運動場の使用状況によって計3回、室内温湿度の測定を行った。測定箇所は、鉄骨梁と室内の温度差で鉄骨梁面に表面結露が発生する想定で、ドローンに温湿度計を搭載して鉄骨梁近傍とした。第1回目の測定は、屋内運動場使用直後(卒業式終了後)とし第2、3回目は使用がない日の日中とした。また測定結果より露点温度を算出し、鉄骨表面温度が露点温度に達していないか確認を行った。測定結果(別紙-2)より、3日間ともに結露が発生する状況ではなかったが、使用直後の第1回目に関しては、湿度が床面での測定値より高いことが確認でき蒸気が上部に溜まっていることが分かった。

温湿度計を搭載したドローンを天井周辺に飛ばして測定を行った。測定箇所は天井近傍を下図のようにドローンを飛行させ、5秒毎の測定を約20分間行った。また、床面での温湿度と鉄骨表面温度の測定も合わせて行った。

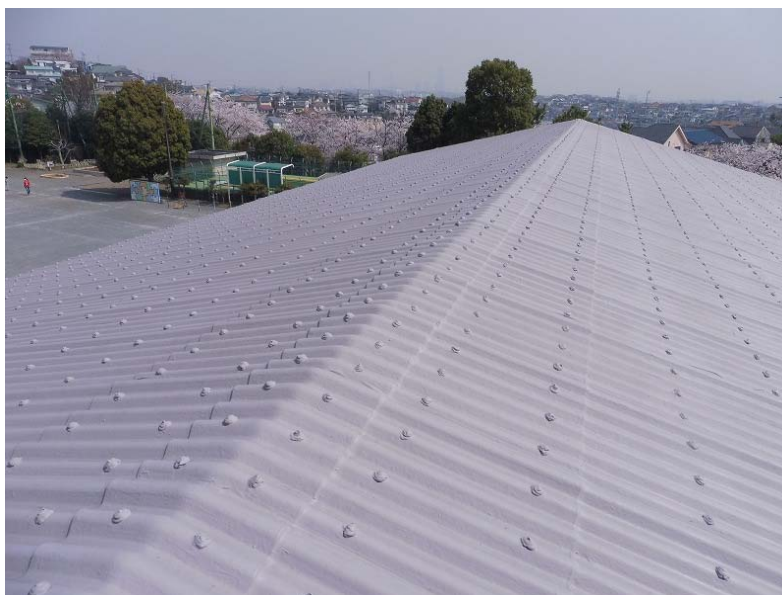
■目視調査  
屋根(棟周辺部)

(1) 目視による確認では雨漏りの要因となり得るウレタン防水層の不具合は確認されなかった。ウレタン防水層の大きな亀裂、穴等は確認されなかったが、ひび割れ等軽度な不具合があり応急処置を施した(写真-P1,2)。ひび割れは1箇所、場所はスレート重ね合わせ部分で発生していた。スレート重ね合わせ部分には全体的に防水層のうねりが生じていたが防水層下部の補強用ジョイントテープが機能し、防水層の亀裂までは至っていなかった。他には、フックボルト廻りのシーリングにトップコートの剥がれが散見されたが、防水機能に大きな影響はないと判断した。全体的に、スレート屋根下地、防水層ともに状態は良好だった。

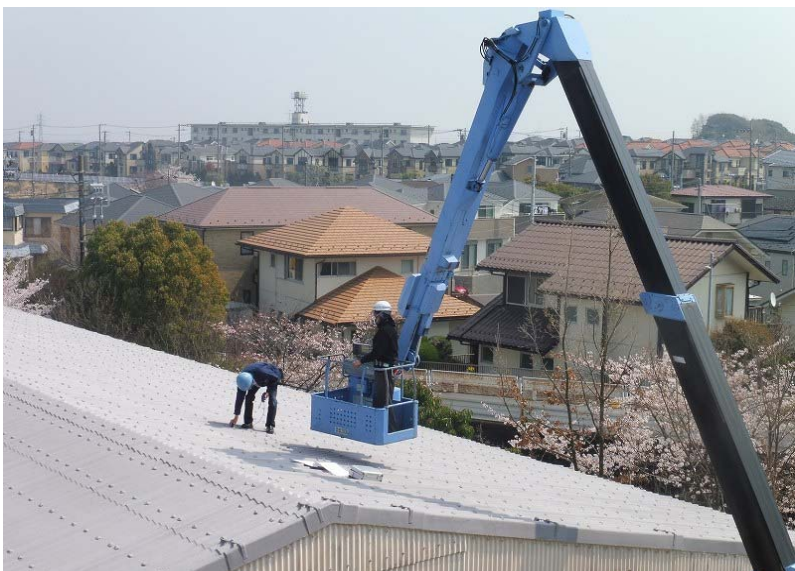
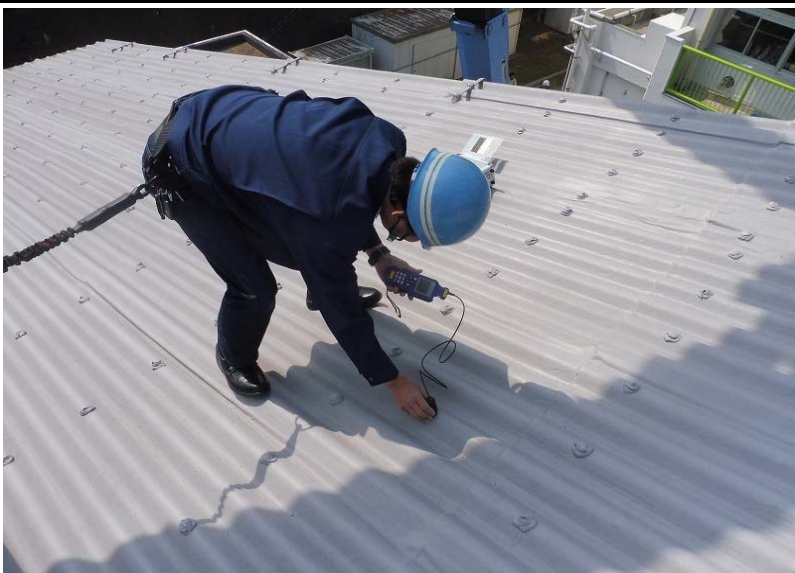
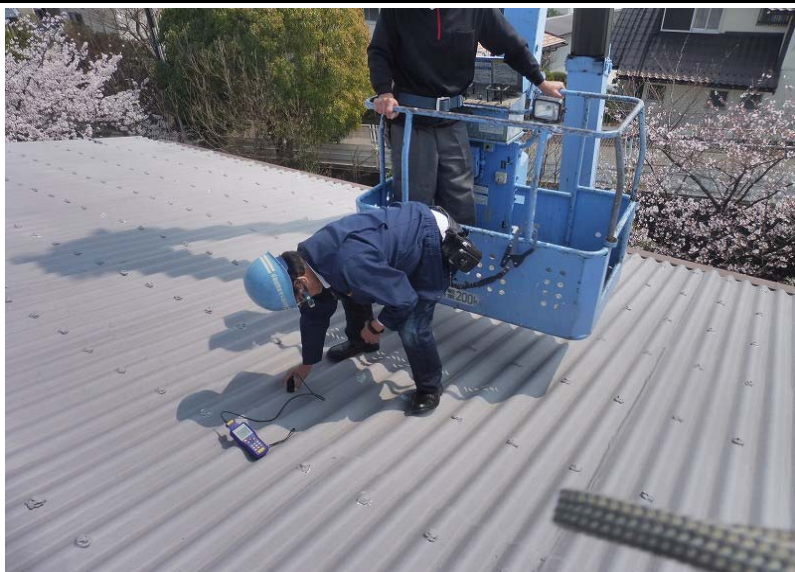
■膜厚測定  
測定状況

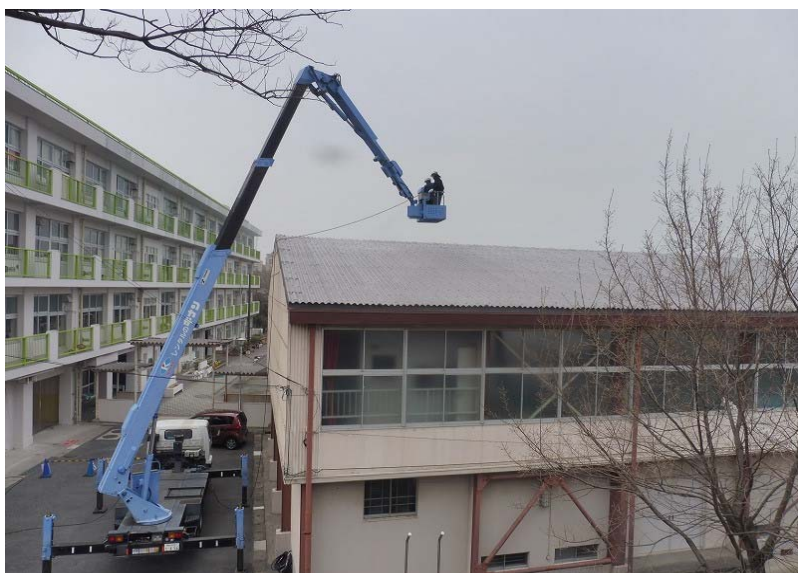
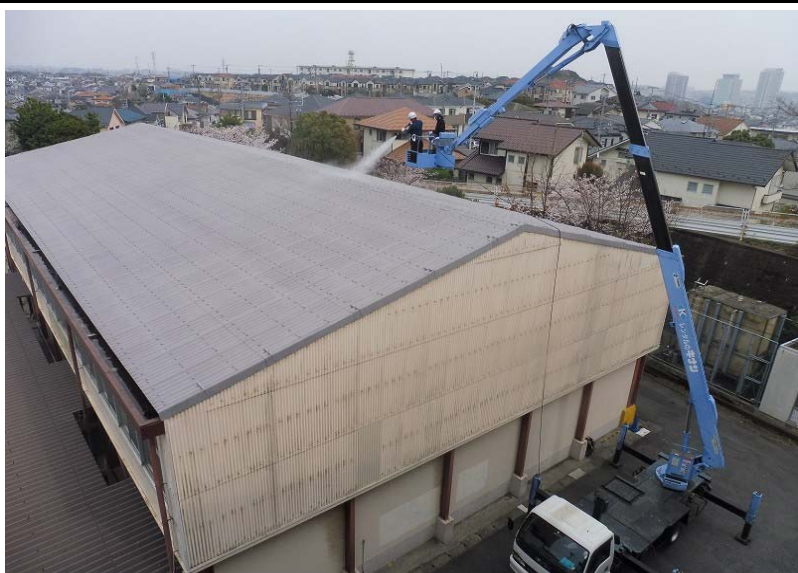
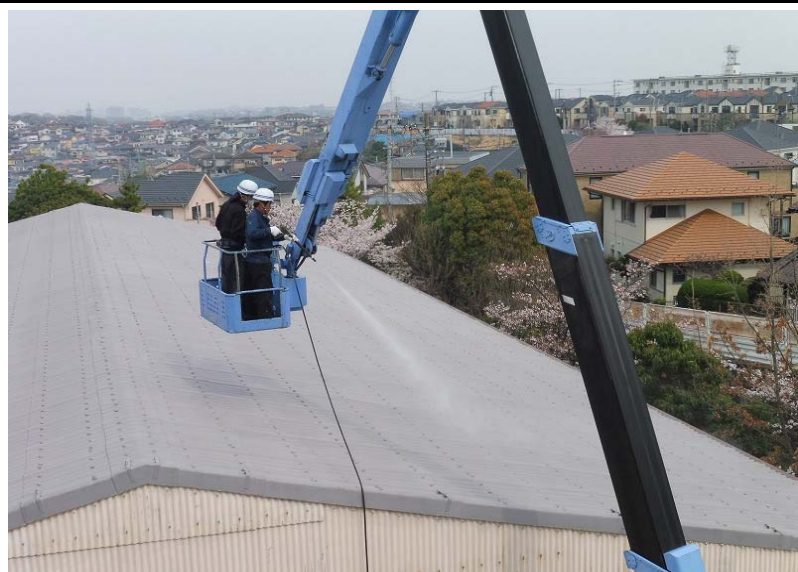
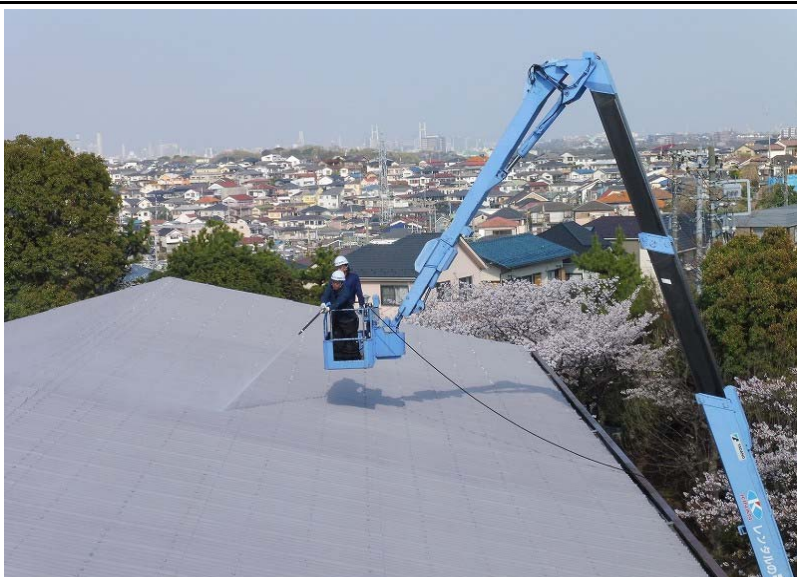
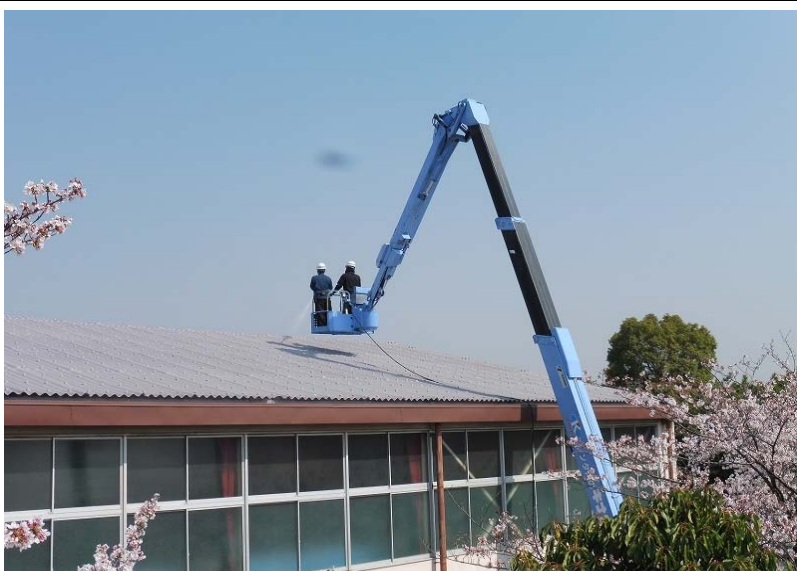
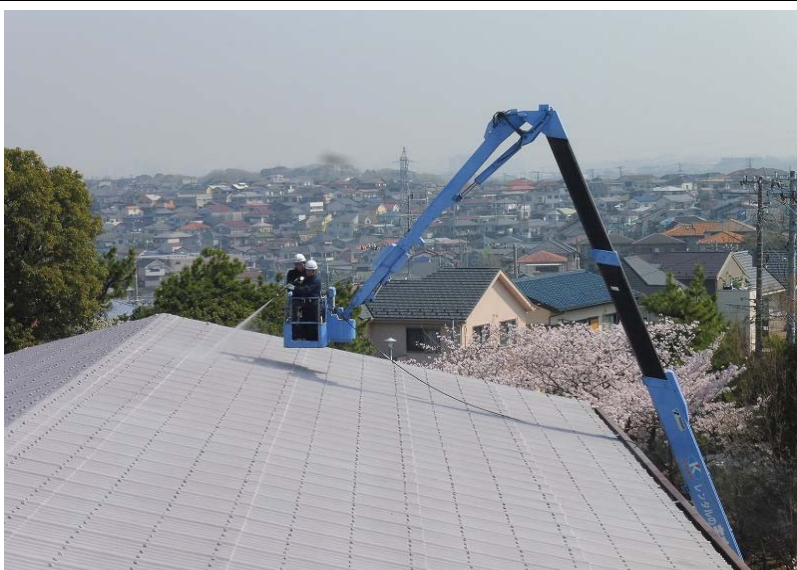
(5) 高圧水による散水試験で漏水は確認されなかった。

屋根を3ブロックに分け高圧洗浄機にて1ブロック1.5～2時間程度散水を実施した。その後、屋内運動場内部で漏水の目視確認を行ったが漏水確認されなかった。

■ 散水試験

散水状況
