令和2年度工事 機械設備工事指摘内容

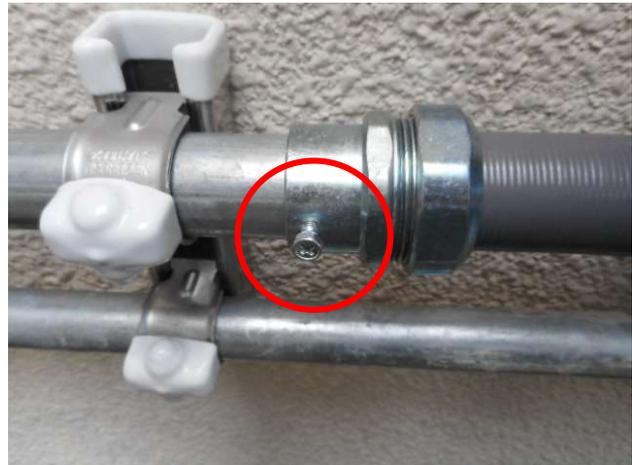
①ねじなし防水コネクタの六角小ねじの六角頭部がねじ切れていない。
六角小ねじの締め付けは、六角頭部がねじ切れるまで行います。ねじ切ることで、締付が完了していることを目視で確認できます。
また、ねじ切った部分にヤスリをかけてください。

頭が折れていない状態

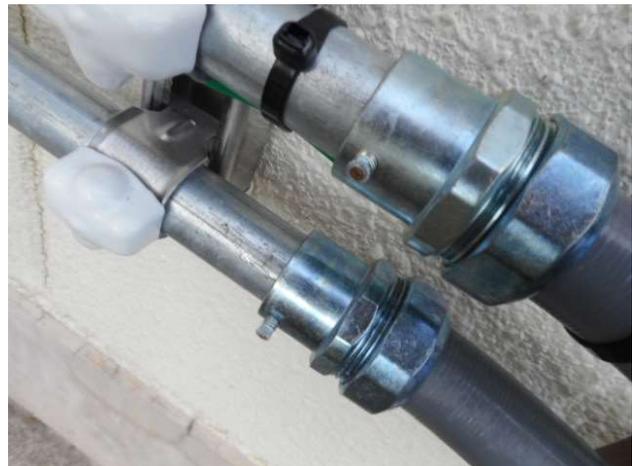
折った部分にさびが発生

②小ねじの材質によっては、さびが発生しますので、さび止め塗装をしてください。

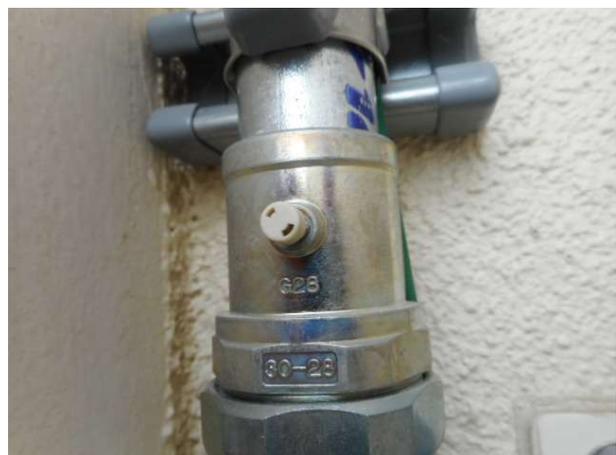
保護キャップを付けている現場もあります。

保護キャップを付けている

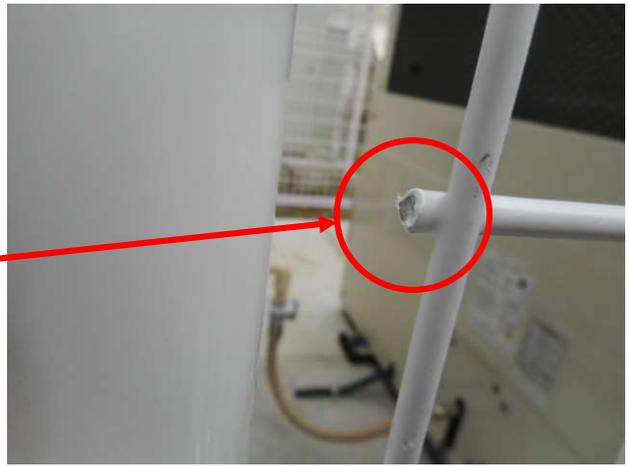
樹脂塗装がないので、さびが発生する

③フェンス工事で、フェンス切断部は必ず、樹脂塗装をしてください。

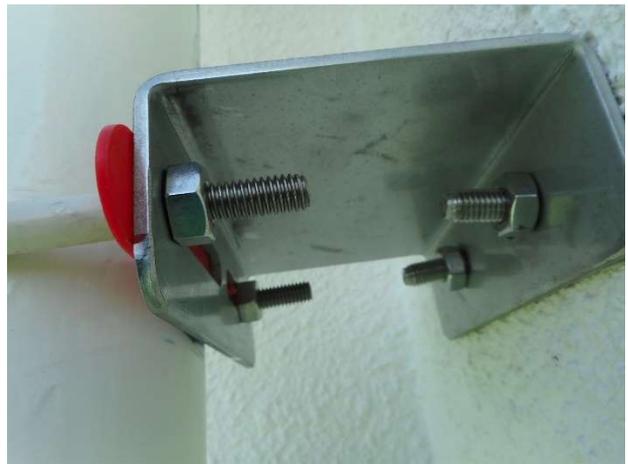
④ワッシャーが取り付けられていない。必ず、ナットとワッシャーで固定してください。

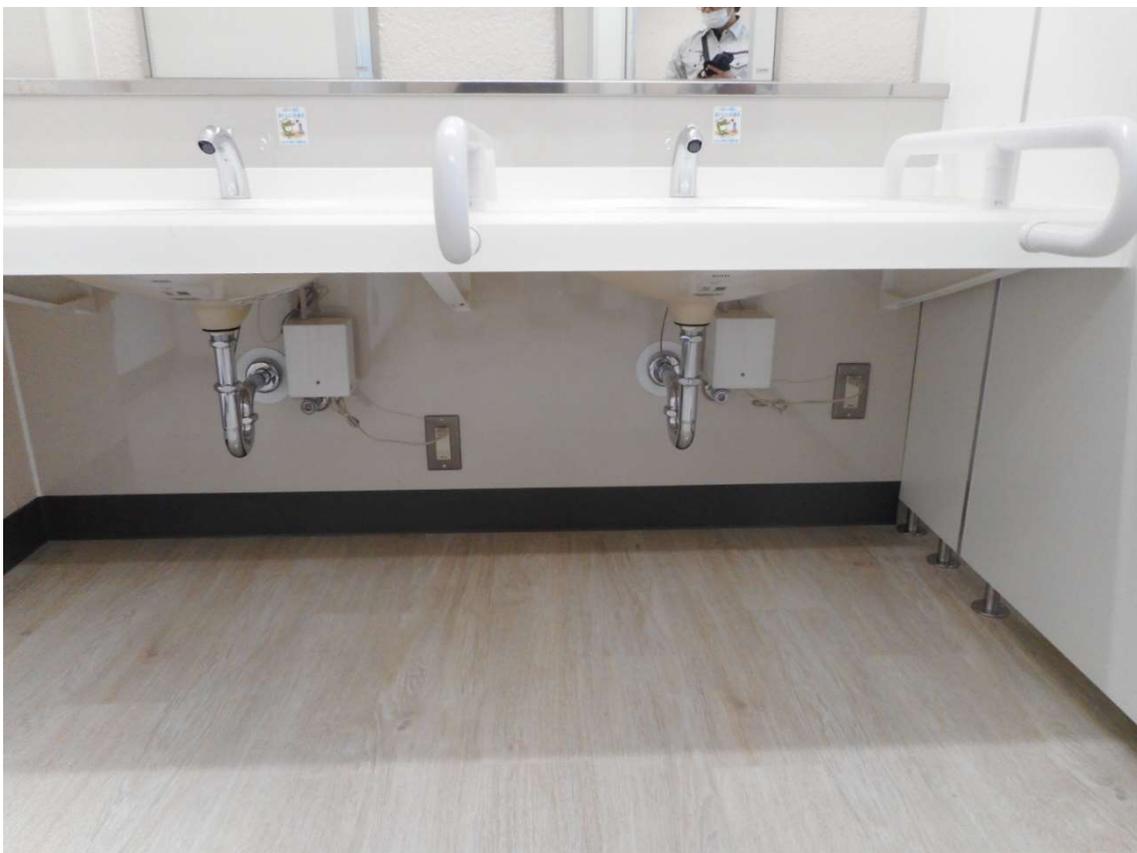
【何か変な出来ばえ】
