# 工事事故防止 事前学習会

公益財団法人横浜市建築保全公社

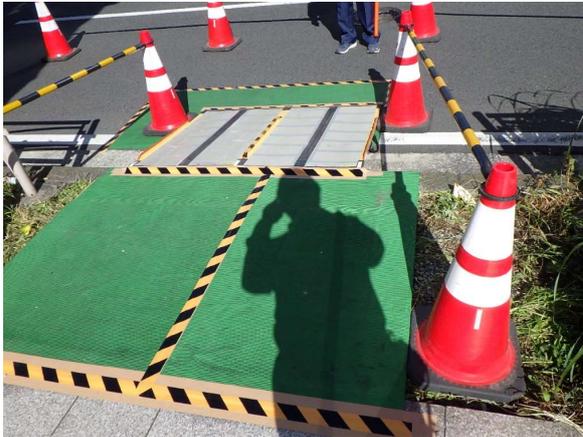
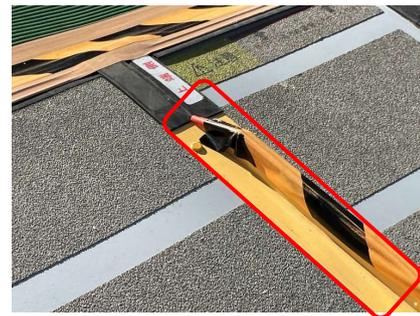
歩道から車道へ歩行者の迂回誘導中仮設スロープの突起につまずき高齢の歩行者が転倒し肩を骨折。

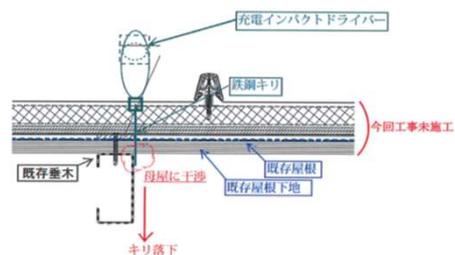
### ⑧ 体育館の屋根改修工事において、使用中にも関わらず屋根面にドリルで穴をあけて、固定部材の確認作業中に先端が折れて生徒に当たった。（生徒にけがはなかった）

- 現場代理人が、ドリルで穴をあけて固定部材の確認をする作業を、下請け業者に対して工程確認を怠ってしまい、危険があるにも関わらず学校側と調整ができないまま体育館が使用された。

**注意点：** 工事工程を下請け業者まかせにせずに、危険のある作業は的確に把握し、施設使用者と調整を行うこと。

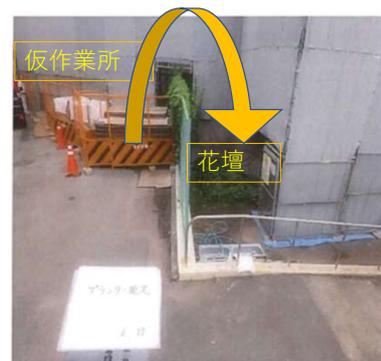
- ⑨ 発生材集積場所のとなりの花壇内に落ちていたガラスの破片で施設職員がけがをした。

学校校舎のサッシ改修を伴う外壁改修工事で、撤去したサッシのガラスを場内の仮設作業所で割っていたところ、周囲のシート養生が不十分だったため、ガラスの破片が近くにあった花壇に混入されてしまった。

**注意点：**処理場へ持込むために小割にする作業が必要であれば、仮設作業位置及び養生方法を適切に行うこと。また作業場のスペースが取れない場合には、原形で搬出し中間処理場で処理することも検討する。

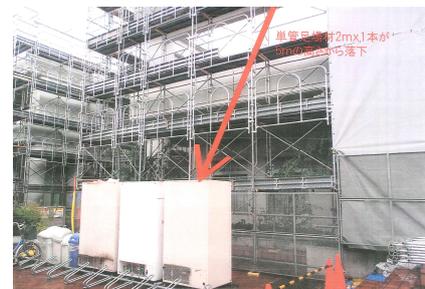
- ⑩ 足場料の荷揚げ中に単管パイプを落下させ、下にあった自動販売機を破損。

ガードマンを2名配置し、利用者が近くを通らない様にして作業はされていたが、肝心の玉掛作業が不完全であったため、束ねた短い単管パイプの真ん中が抜け落ち自動販売機を破損させた。

**注意点：**ガードマンの配置は適切だったが、荷揚げ部材に応じた適切な玉掛方法（吊りの適正角度、絞りがあまくないか、介錯ロープを確実に、有資格者による玉掛け）が必要。今回もし通行者が近くにいたら、バウンドした単管パイプで被害はもっと大きくなっていた。

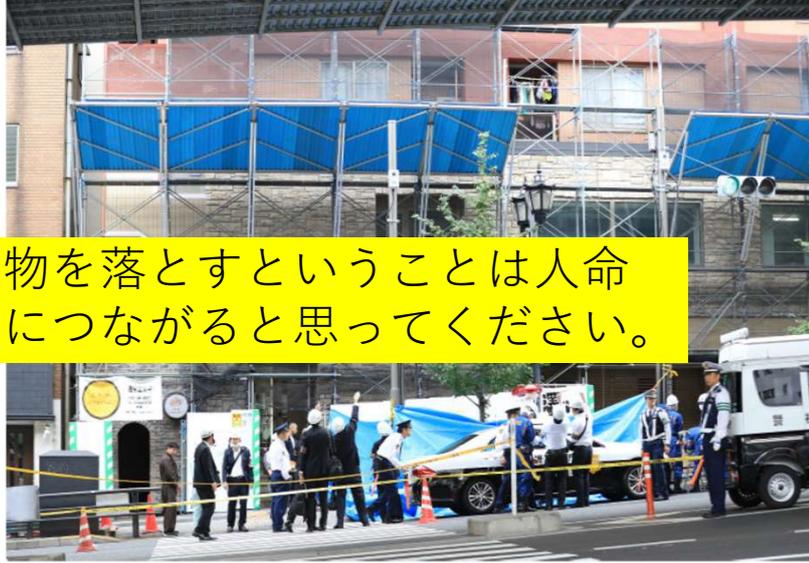
## 鉄パイプ落下 現場で叫び声何度も 六本木

2016年10月  
足場から落下した足場  
部材が、通行人を直撃  
し、死亡させた。

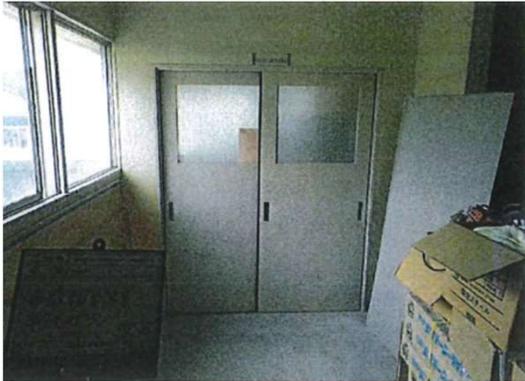
事故現場状況写真

- ⑪ 壁に立てかけたボードが倒れ、作業者がろっ骨6本を折る重傷  
 小学校のトイレ改修の工事でした。この工事については、イラストを用いて皆さんと一緒に考えていきたいと思ひます。

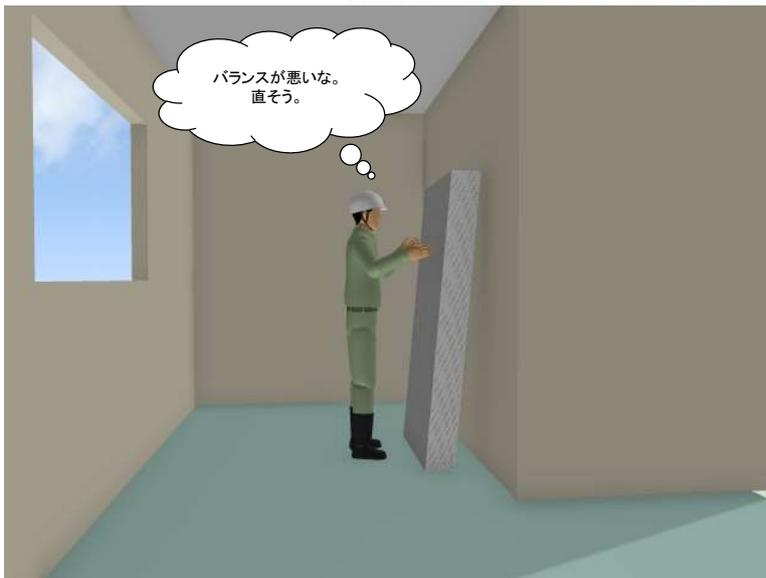
厚6mmのフレキシブルボード30枚を廊下の壁面に立てかけるように仮置きしていた。

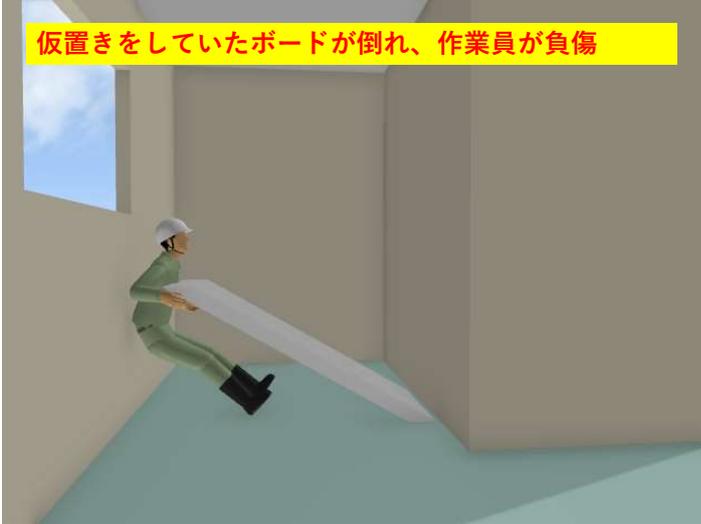
仮置きをしていたボードが倒れ、作業員が負傷

作業員が倒れてきたボードと壁の間に挟まり、肋骨6本を折る重傷を負った。

- ボードの下部に滑り止め措置、倒れ防止ロープ等の安全対策がない。
- 仮置きで30枚は多すぎる。（総重量480kg）
- 一人で動かそうとした。（運搬は2人1組で作業）
- 若年層の今日が初めての現場入場者に対し教育が徹底されていない。
- 自分が動かしたことで、ボードを割ってはいけないと体を張ってしまった

↓  
作業のやり方など、具体的、適切な指示が必要です。
