**建築保全公社発注の工事を受注された
現場施工管理者の皆様へ**

建築保全公社から着工前の注意事項共有の事前学習資料」

平成 27 年 10 月

公益財団法人 横浜市建築保全公社
工事事事故防止対策本部

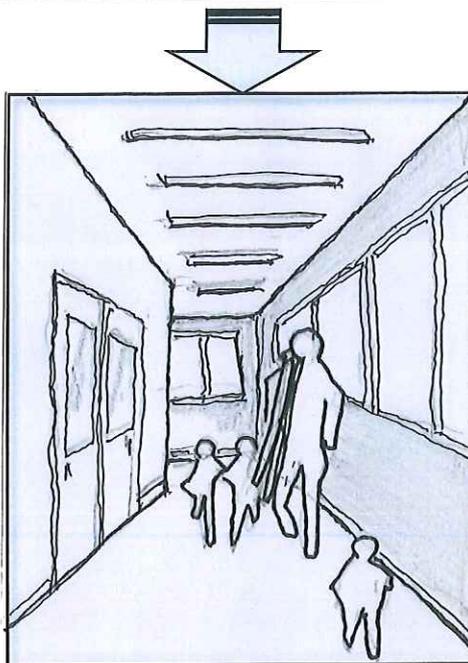
(1) 作業員が施設内部の廊下を脚立を肩から下げて移動していたときに、その脚立の脚に通りがかった利用者が頭をぶつけ怪我した事故

建築保全公社への第1報通報が遅く、施設管理者から連絡が入り、緊急に施設管理者に合い状況の確認と怪我の程度を知るといふ最悪のケースに至ってしまい、関係者全員の信頼が損なわれた。

○廊下を移動中の作業員が肩から脚立を下げていた脚立の足に、廊下を歩いていた施設利用者が頭をぶつけ怪我をした事故

○作業員用動線と利用者動線を輻輳させていた。
○機材運搬時に一人で行い前後確認を怠った。
○安全作業への作業員の指導注意不足
○施設管理者への事前説明不足 がその要因

○緊急連絡体制が機能していないこと。現場管理者の危機管理不足
怪我は大したことが無いからという甘い考えがあった。
○作業動線と利用者動線の明確な分離への対策がなされていなかった。
○業務を終わらせることを最優先に安全への注意力を欠いていた。
○移動時に安全確認要員を付けるなど事前の安全指導が不足していた。
○現場管理者の危機意識不足、想像性と事前指導不足、
○施設管理者へ作業動線の事前説明がなされていなかった。

まず、現場における作業前の作業員への事前指導不足（現場管理者はその日の作業内容を頭でシミュレーションし、危険要因は事前に指導する必要がある。） **危機管理意識不足**

また、どのような小さい事故でも施設管理者と建築保全公社への緊急連絡網を常備して、緊急対応を的確に図る対応を習慣づけることで、万が一の時にも迅速かつ的確な対応を図る必要がある。

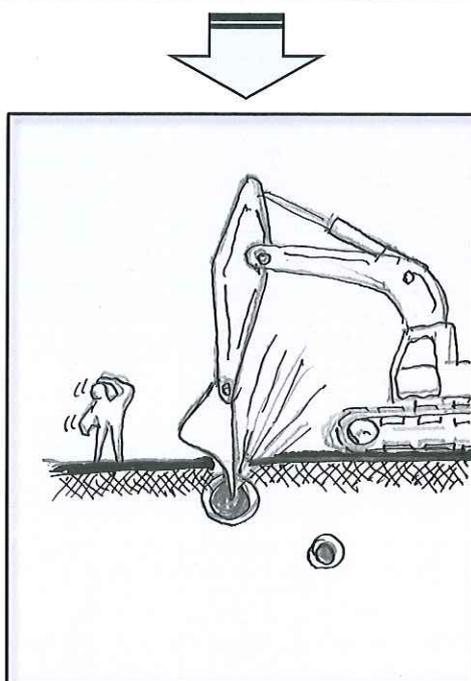
(2) 施設の敷地内を掘削したところ、図面に無い給水管や排水管、ガス管、電気ケーブルなどの埋設物に気付かず、バックフォアの爪を立てていきなり掘削したため、埋設管を壊し、施設機能を1日機能停止させてしまった事故。

埋設物に気付かず、バックフォアの爪を立てていきなり掘削したため、図面に記載の無かった埋設管を壊し、施設の機能を1日間機能停止させてしまい、市民に多大な迷惑をかけた事故。

- 周囲の埋設管を意識せず、いきなり掘削機の爪を立てて掘削し、埋設管を破断させ建物の機能を停止せざるを得なくなり施設に多大な迷惑を及ぼした。

- 敷地内掘削は当然に何か敷設物があるという危機意識をもって施工にあたる必要があることの認識不足。
- いきなり掘削に入らず、少しずつ丁寧にすきとるように掘削する指導が不足。
- 周囲の樹などの蓋を開け、排水管の方向を確認してすき取に入れば事故は防げた。

- まず、掘削に際しては探り掘やすき取を丁寧に行い、少しずつゆっくりと、さらうようにして深度を深めていくよう作業員に事前指導を徹底させることが必要ですが、それが作業員任せになっていた。
- 事前に周囲の状況調査（樹の蓋開け、管路の確認など）の作業手順を欠いていた。

作業着手に際して、何か埋設物があるという**危機感をもって**、施設管理者に話を聞き、掘削する旨の作業内容を伝えることや、昔の図面を施設に確認することや、何か敷設物があるという前提で作業に入る必要があり、また、周囲の樹類の蓋を開け、敷設管の深さ、方向を事前に確認し、必要に応じて地上部に水系を貼り埋設位置を確認してから作業員に万が一を考え、事前に掘削方法（丁寧な鋤取り方法）の指導レクチャーを行って作業に入る必要がある。

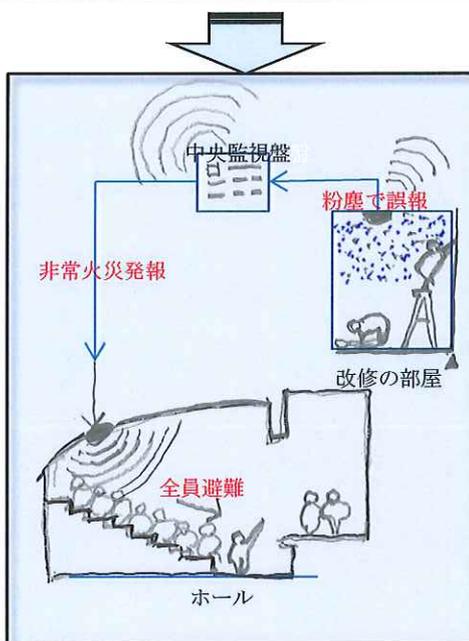
(3) 催事を開催中のホール施設で、火災警報システムが同一警戒エリア内の系統に入っていた部屋の内装改修を行うに際して、施設管理者への事前説明も無いままにサンダー掛けによる内装の下地調整の施工中、粉じんにより煙感知器が誤作動をおこし、火災と誤り催事に参加していた市民が一斉に非難させ、大切な催事を中止、利用者に多大な迷惑をおかけした事故。(内容によっては営業補償が求められる内容の事故につながった。)

・施設管理者にその日の業務内容を事前に説明せずに工事をを行い、万が一の体制を事前相談されていなかったことに起因する事故で、火災報知器や煙感知器の警戒状況の調査不足や誤操作に対する対応策の検討不足から大きな事件、事故を招いてしまった。

どのような事故だったのか？
○催事開催中のホールで、ホールと同一警戒エリアにある火災報知器を何ら対策を行わず、工事中の室内の粉塵で発報させてしまい、催事を中断中止させた事故

事故の原因はどこに？
○施設管理者への事前工事説明不足
○警戒エリアなど基本事項の調査不足
○施工による誤報などへの予測、予知、危機管理不足
○万が一の場合の対応策などの対策体制不足
○施設総合監視盤や監視盤などに、専門職員を待機させるなど、万が一の時への対策不足

現場の管理で何が不足していたのか？
○施設管理者への当日の作業内容や万が一の時の対応方法などの事前説明が不足していたことや、当日の催しなど内容の理解不足
○施工する部分の火報警戒エリアなどの基本事項に関する調査確認不足
○施工による誤報などへの予測、予知、危機管理不足、総合監視盤前に専門職員を待機させるなど、万が一の時への対策、体制不足

作業に際して、何か施工による感知器の誤操作があったらという危機感不足、何より施設管理者にその日に行う催事内容や施工内容を十分に調整されておらず、施工体制が不十分であり、常に何か異常があったら、どのように対応するという内容が、施設管理者に伝えられていなかったことが、最大の配慮不足と言える。常に、想像力を働かせて、万が一の対応策を考え、丁寧な施工に取り組む徹底した緊張感のもとに関係者を指導統括する必要がある。

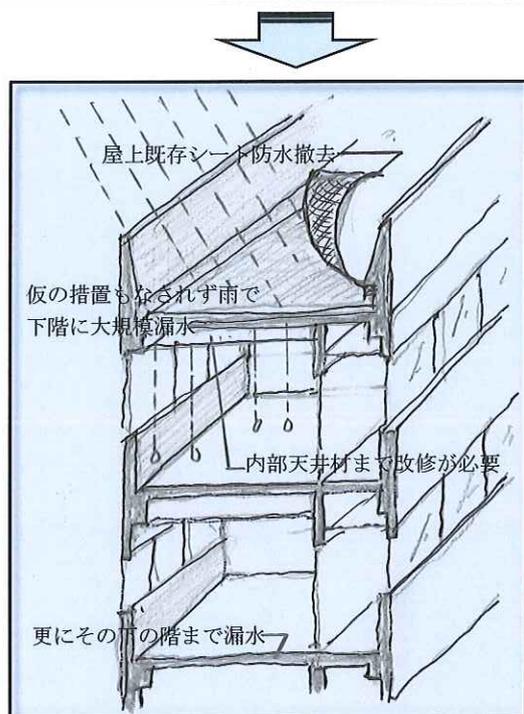
- (4) 学校の屋上防水改修工事で、翌日の天気「雨」という予報が出ていたにもかかわらず、工程が遅れているということで、既存のシート防水層を撤去してしまい、その跡の養生シート張や排水ドレンまでの排水措置がなされずに、夜中から翌日の「雨」により、結果4教室分が翌日事業で使えない状況を起こし、学校側で4教室を雨の影響が出ていない特別教室で授業を行うなど、施設に莫大な迷惑をかけてしまった事故。

何らの対応策も取らずに、工事工程が遅れているということだけで、翌日の天気も確認せずに既存の屋上防水（シート防水層）を撤去してしまい、下階の教室を使えなくしてしまい、施設に莫大な影響を出してしまい、かえって下階の雑巾がけや水の排除、天井破損などと著しい影響を与え、かえって工期内に工事が納まらなくなってしまったという事故

- 防水工事と言う最も天候に左右される工事で翌日の雨予報にも関わらず既存防水層を撤去し、何らの仮説措置もなされずに下階の室内が水浸しで教室が使えず、生徒の資料も水浸し、教室を一時移動してもらうなど多大な迷惑を施設におかけした事故。

- 現場管理者の気象条件等を含め、現場における行っている作業内容の理解と、危機意識の欠如、仮の措置対策等の不足が原因。
- 作業内容を理解し、常に危機感を持って適切な対応を図る姿勢が必要である。

- 工種から考えても現場管理者の気象条件等を含め、現場における行っている作業内容の理解と、危機意識の欠如、仮の措置対策等の不足。もっと言えば、プロの仕事になっていないため、現場管理者への会社をあげての指導教育が不足。

会社の現場責任者への教育指導不足。こうするとどうなるのかという基本を再確認して管理に臨んで行く必要がある。また、常に現場は危機感と想像性をもって大所高所の視点で様々な事故、事件対策に臨む姿勢を会社として教育していく必要がある。

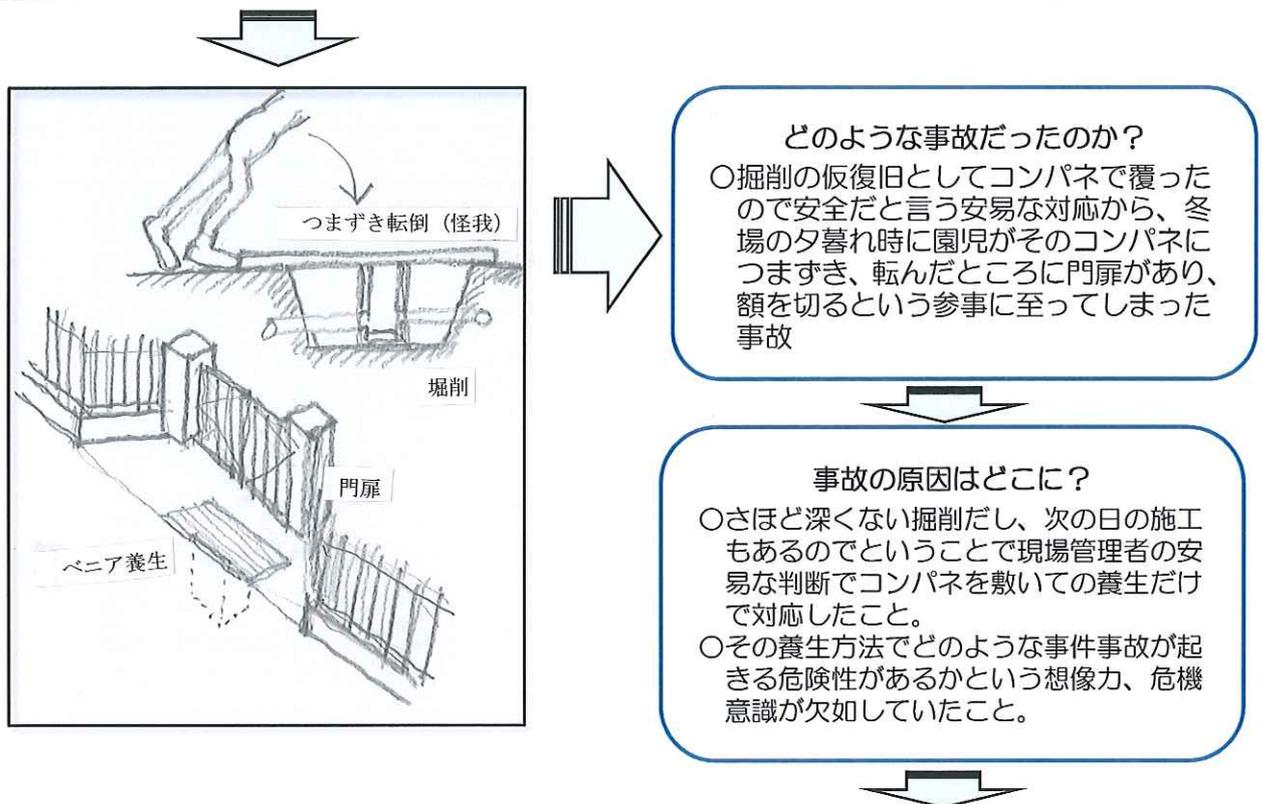
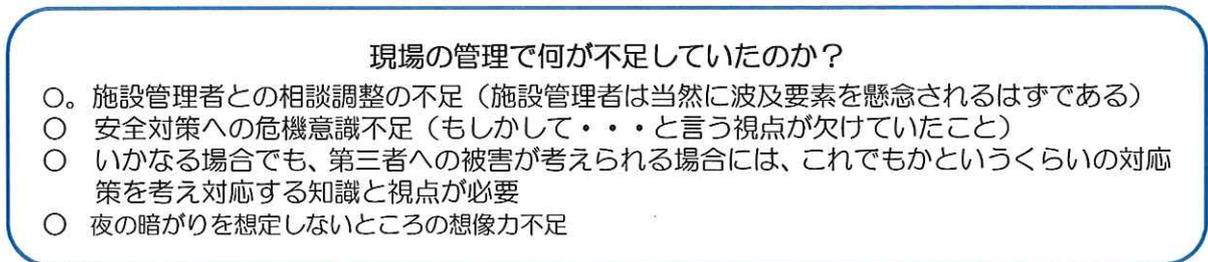
- (5) 保育園の正門付近で、歩道側の掘削工事があり、仮復旧でコンパネを引いただけで作業現場を退場した後、冬場の暗い夕刻に正門付近で園児がつまずき、大けがをさせてしまった事故。

掘削を施工した場所に掘削の仮復旧としてコンパネを覆ったので安全だと言う安易な対応から、冬場の夕暮れ時に園児がそのコンパネにつまずき、転んだところに門扉があり、額を切るという参事を起こしてしまった事故

たとえ規模の小さい掘削でも油断せずに、少なくともバリケードやカラーコーンで結界をつくり、しっかり夜間点滅灯の設置や危険表示看板を設置すべきであり、現場退場時の最後の対応と対策が出来ていないことに起因する。また施設管理者にもきちんと確認してもらい複数の目で安全を確認してから現場を退場すべきであった。
