屋上防水の経年劣化調査

(ウレタン塗膜防水)

委託調査名 (仮称) 平成28年度 屋上防水劣化調査委託

既存防水塗膜評価試験報告書

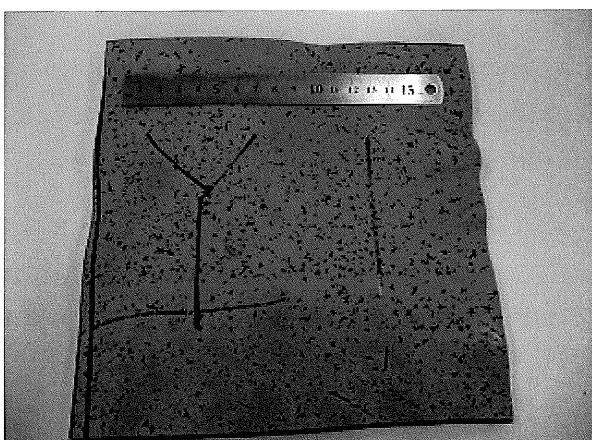
写真1. 外観

トップコート全面に鳥の足跡状のクラック。

トップコートは柔軟性をやや喪失しているか。

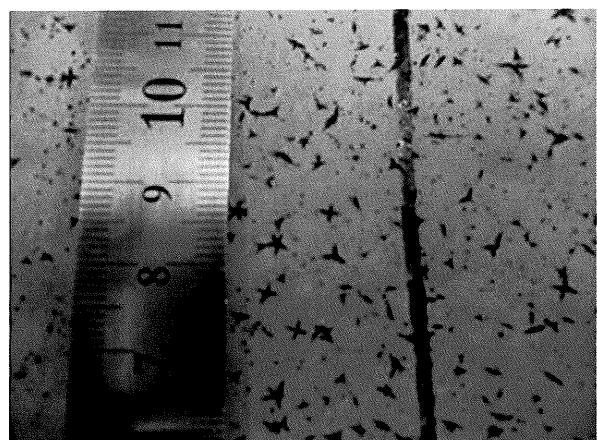
写真2. 表面状態

足跡状のクラックはトップのみで花咲き状態だが、ウレタン層には影響していない。

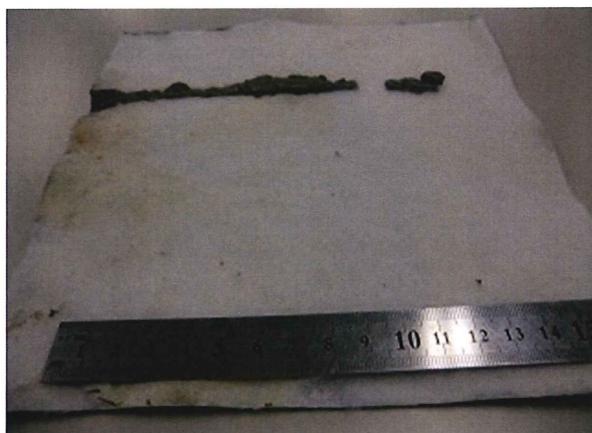
写真3．裏面（通気シート）
通気シートは不織布タイプの点付け。

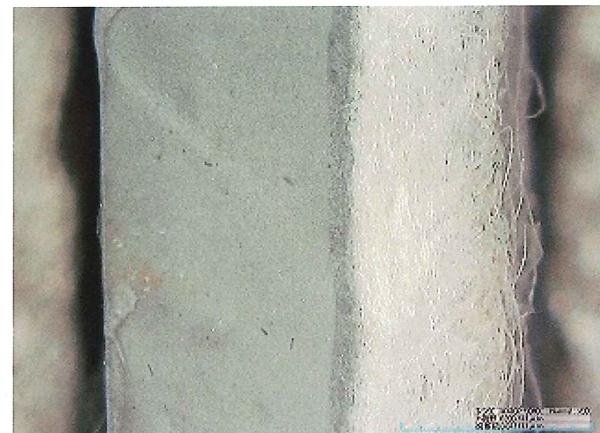
写真4．断面顕微鏡写真
通気シート上部の色違い部分はウレタン
が通気シートに含浸した部分

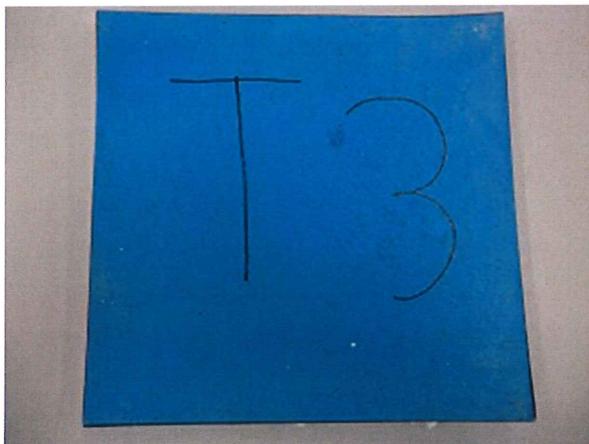
写真5．外観
トップコートは柔軟性が高く、折り曲げで割れ
にくい。毛穴風のピンホールが多い。

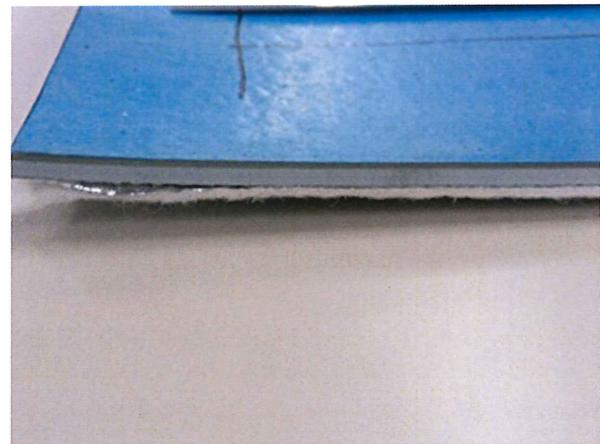
写真6．断面写真
通気シートは不織布にアルミ加工後、補
強クロスをラミネートしたタイプ。

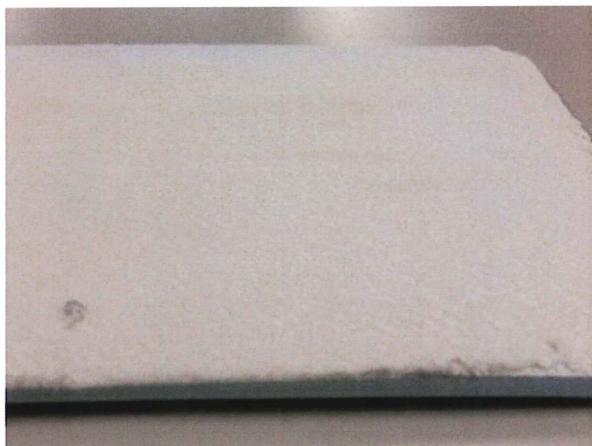
写真7. 裏面（通気シート）

通気シートに下地と思われる石膏状の粉
が全面に付着している。

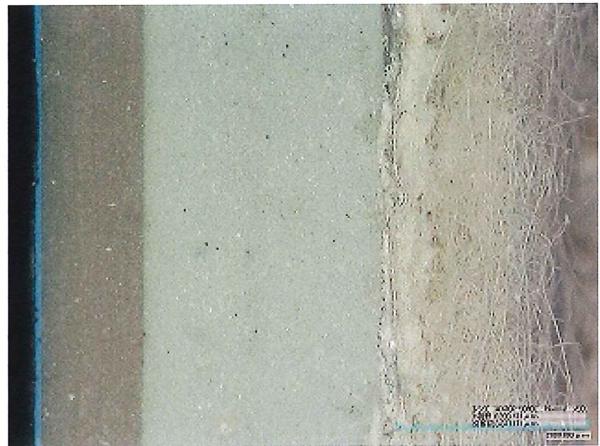
写真8：断面顕微鏡写真

左から、トップコート、硬質ウレタン、軟質ウレタン、
通気緩衝シートの各層。

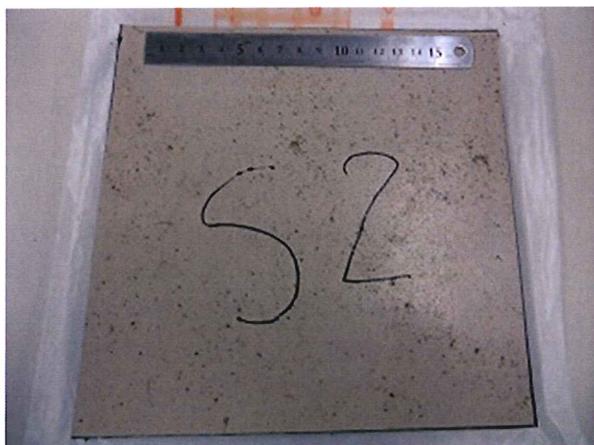
写真9. 外観写真

トップに割れはあるもののウレタン層に
は影響していない。

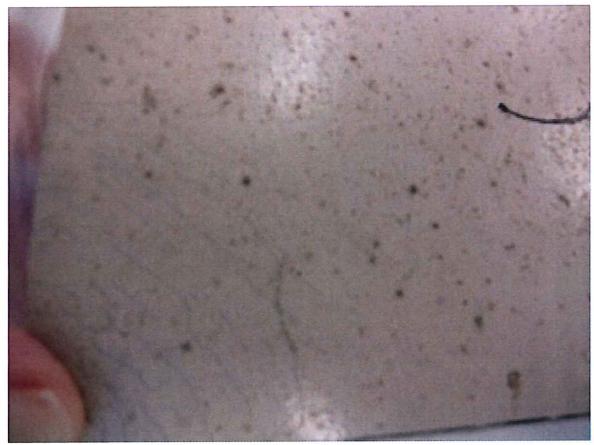
写真10. トップコート接写

固脆いトップコート。爪をたてたり、塗膜
を曲げるだけで割れを生じる。

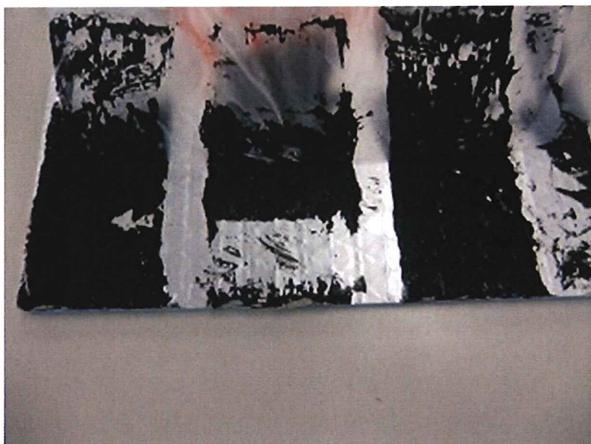
写真 11. 裏面 (通気シート)

クロスを張り付けたアルミ層をアスファルト系の接着層で接着させるタイプ。

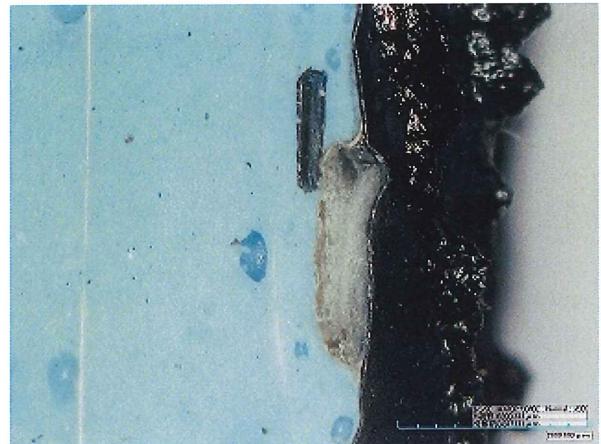
写真 12. 断面顕微鏡写真

写真中央は通気シートの補強クロスの断面。通気シートの上にウレタンを4層塗布。

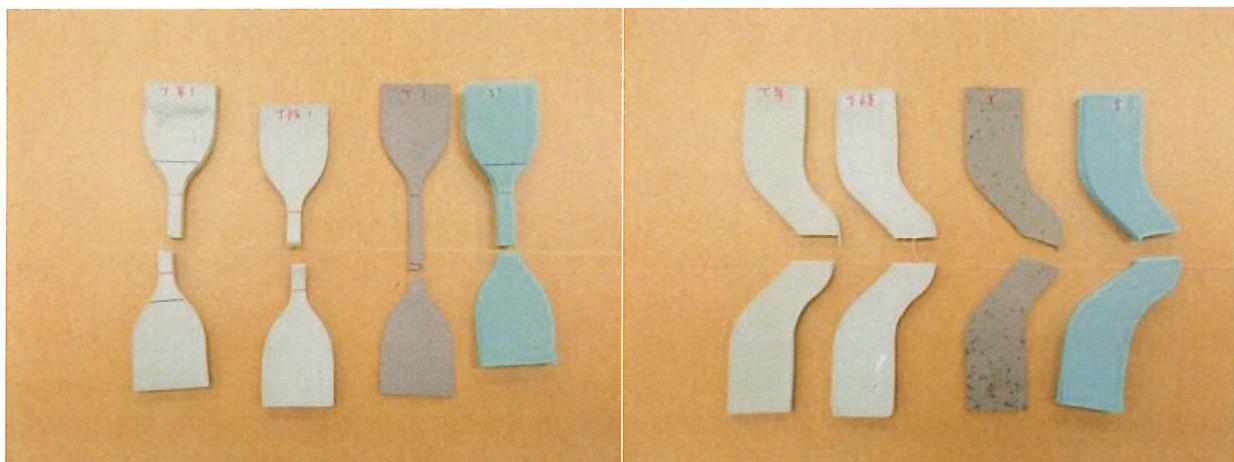
写真13. 引張性能試験結果

左より T 単膜、T 複層膜、Y 単膜、S 単膜

写真14. 引裂き性能試験結果

施工後 10 年経過しているが、引張性能および引裂き性能いずれも規格を満足しており、良好な状況といえる。硬度も一般的なウレタンゴム系防水材と同等のため、劣化は少ないと推測する。

歩行ができるように耐久性のある硬い塗膜が防水層の上に塗布されている。そのため複層膜の物性は規格値を下回った。これは仕様上の特徴であり、防水ウレタン層単膜での性能は規格を満足しているため、防水材としての性能に問題ないと思われる。防水層の硬度も一般的なウレタンゴム系防水材と同等のため、劣化は少ないと推測する。

破断時のつかみ間の伸び率が規格値を下回ったが標線間の伸び率は 500%と基準値を満足している。また採取防水層の膜厚は 7~8mm と非常に厚いため、今後短期間で破断等の事故につながることはないと考えられる。硬度は一般的なウレタンゴム系防水材と同等のため、劣化は少ないと推測する。

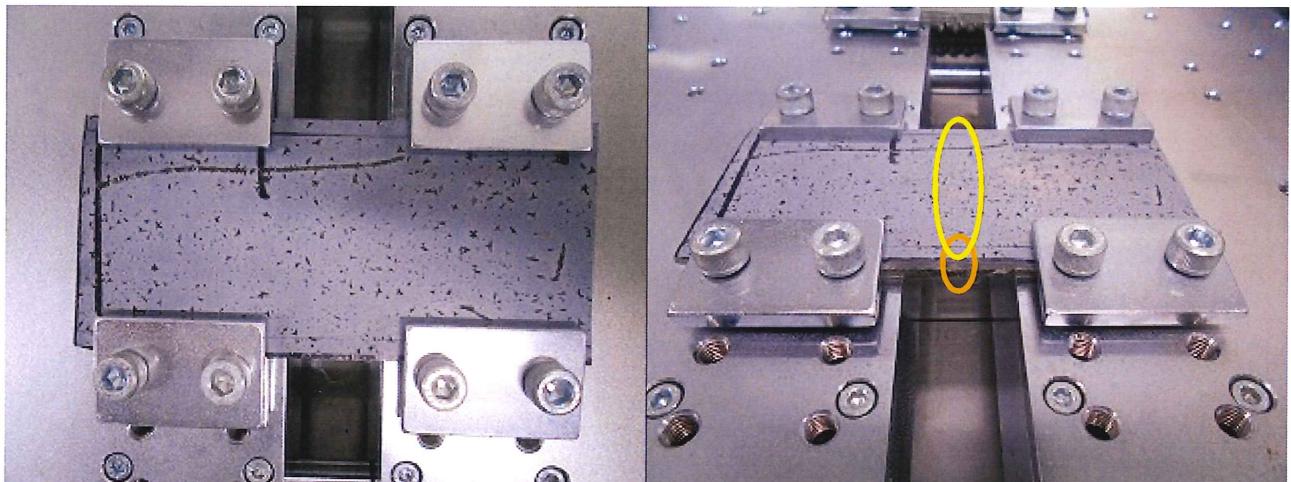
疲労試験の結果、防水性能評価上、最も重要な全膜（施工仕様）における疲労性はすべての採取塗膜で工程 2 終了時点で問題はなく、疲労 A3 以上の評価が得られた。同様にウレタン単膜での試験でも疲労 A3 以上の結果が得られ、施工後 10 年を経過した Y を含め、すべて良好な結果であった。つかみ間の伸び率で基準値を若干下回っていた S に関しても良好な結果が得られた。S は防水層（ウレタン単膜部分）が 6~7 mm と厚く、仕様的にも X-1 仕様であるため今後とも急激な劣化はないものと思われる。

写真 15. 試験前

写真 16. 試験終了後

試験板を固定している台座が左右に動き、下地のスレート板に入った切れ込みを中心に所定のムーブメントを与える。試験後も切れ込み部に亀裂などの異常は見られない。
