# Fellow's Report

## 令和元年度 工事事故集計結果

## 和洋便器改修工法で更新した洋風大便器から漏水

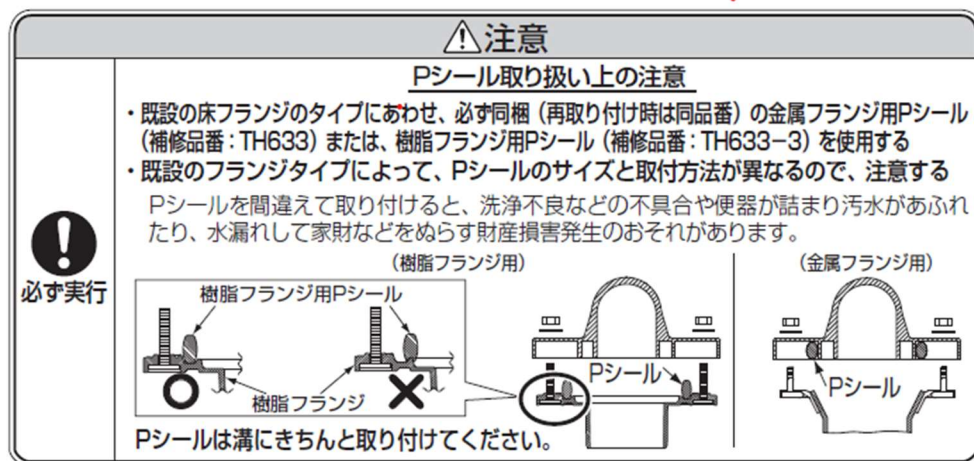
### 7 固定片・排水アジャスターの取り付け

和洋便器改修工法の「施工説明書」を見る限り、フランジの溝にPシールを設置して、洋風大便器を取付けないと、水漏れなどの原因になると記載されています。

上記に記載されているように、樹脂フランジの溝にPシールを取付けないと水漏れの原因になるそうです。今回は樹脂フランジが未設置でした。

対策としては、「メーカーに確認」と「施工説明書を精査」の2点が挙げられます。独自で判断すると、良からぬ事が起きますので、ご注意ください。

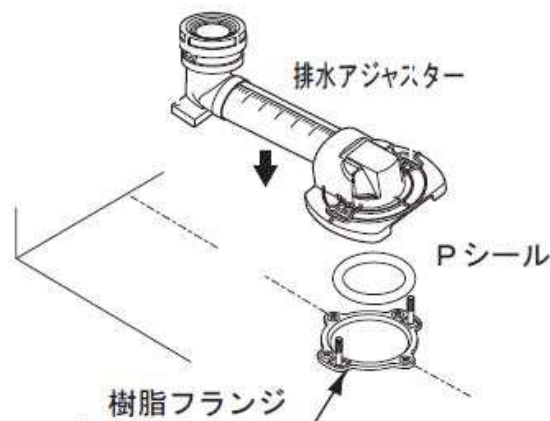
洋風大便器から漏水があり、原因を調査した結果、樹脂フランジが未設置のために、そこから漏水しました。

原因としては、メーカーに樹脂フランジが必要かどうかを確認せずに、材料納入業者の判断で回答をしてしまった事が挙げられます。
