Fellow's Report

令和3年
《1月号》

令和2年度 工事事故 中間報告

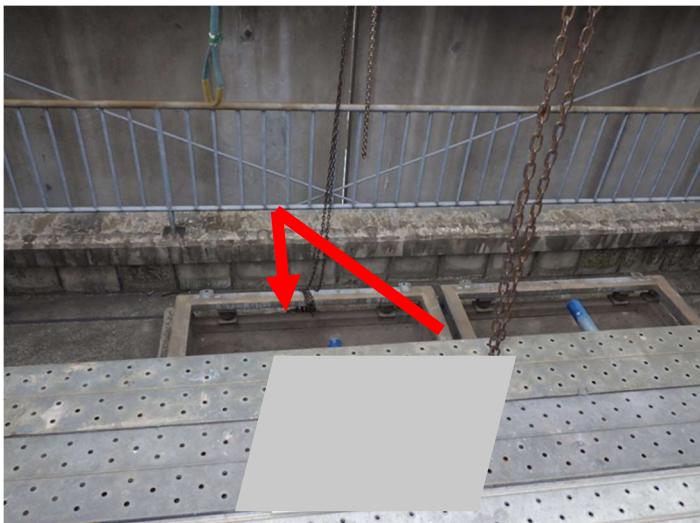
屋上に設置した仮設ステージ（RFL + 860）で工事写真撮影時、強風に煽られ仮設ステージよりバランスを崩し落下。屋上面には足から着地出来たが、既設冷媒管の踏み抜きを避ける為、右足の踵から着地した所、右足の踵が粉碎骨折した。

仮設ステージの状況

- ①強風時(風速 10m/s 以上)は基本作業を中止する。
- ②仮設ステージ上にて、細心の注意を払い移動する。(移動時指さし呼称の徹底)
- ③仮設ステージに落下防止ロープの取付。

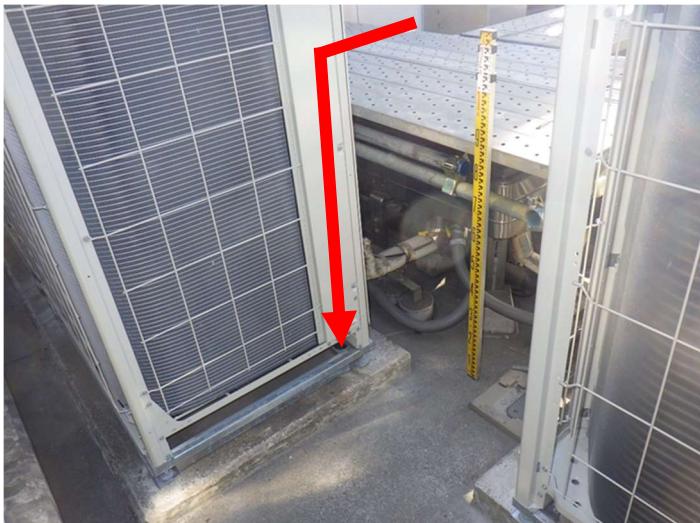
仮設ステージ落差 (RFL+860)
