建築保全公社 工事事故防止事前学習会

# 令和4年度の事故などの紹介

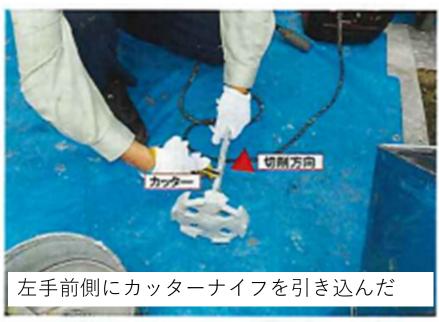
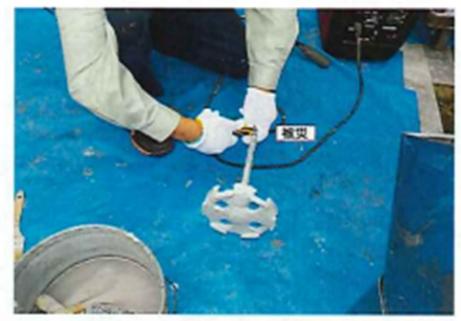
撹拌ミキサー工具に付着したウレタン防水材をカッターナイフで 削ぎ落した際に、左手人差し指を切創した。

- ・カッターナイフを手前側に進行させないよう、作業手順の再教育を行う。
- ・カッターナイフ作業時は、切創防止手袋を使用する。
- ・撹拌ミキサーの清掃方法について、再考する。
- ※ KY活動にて注意喚起が繰り返しされていたため、請負人の安全管理は徹底されていたことから事故扱いとはしていません。

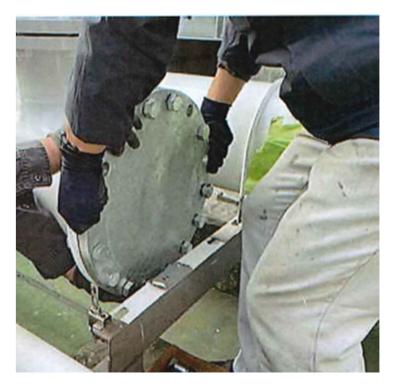
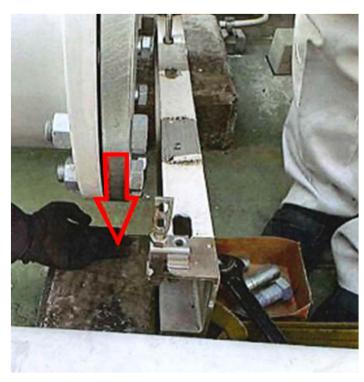
配管作業中に二人で持っていた300 A (約30kg) 閉止フランジを一人が手を離したため、支えきれなくなり、二人目作業員の左手中指の上に落下し負傷した。

対策・フランジ接続を行う際は、ラチェットレンチをボルト穴に差し込み落下防止を行う。

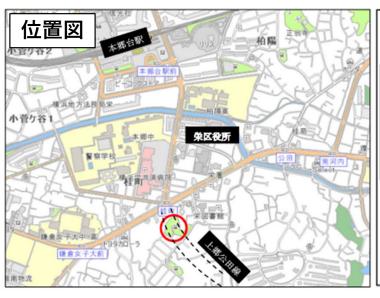
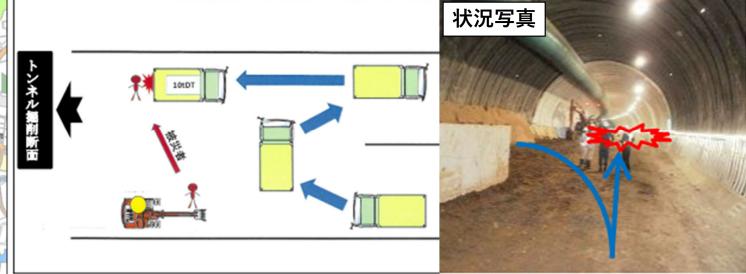
令和4年10月6日(木)15時頃、トンネル工事において、男性作業員(57歳)が掘削残土を運搬する10tダンプトラックと接触しました。

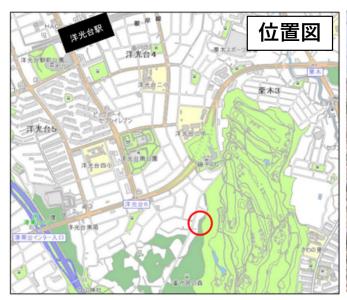
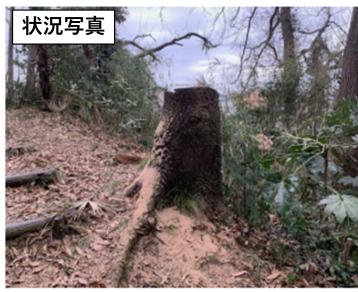
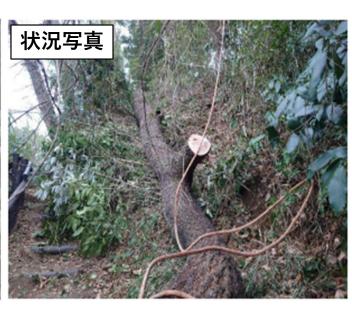
令和5年2月2日(木)9時頃、樹木の伐採作業中に、作業員(20代男性)が斜面から転落しました。 すぐに救急車で病院へ搬送しましたが、同日死亡が確認されました。

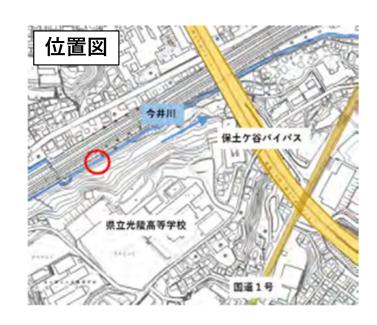
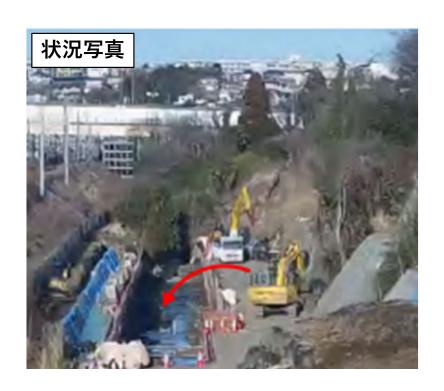
令和5年2月23日(木)16時30分頃、二級河川今井川改修工事の現場内で、男性作業員(63歳)が操作する重機が、残土移動中に河道内に転落しました。

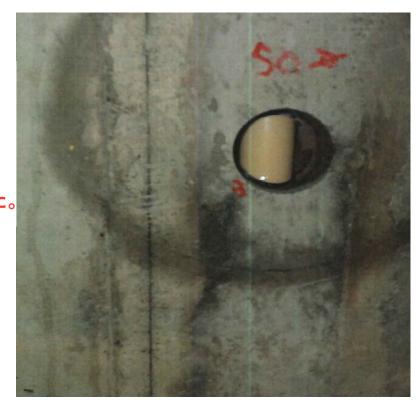
# ケース1 コア抜き作業にてコンクリート壁埋設ガス管破損

壁面のコア抜き作業にて壁躯体内部に埋設されていた使用中のガス管を破損させた。

レントゲン撮影(1回目)で電気配線を確認したため、別の 位置を決め、レントゲン撮影(2回目)をしたところ、管影を 確認したが、機械図面や現地の状況から判断し、壁躯体内の 管は当初より撤去を予定している給水管と判断しコア抜きをした。

レントゲン撮影して、管影を確認した場合は、当該埋設管の 必要性の有無に関わらず、貫通孔を別位置にするなど。

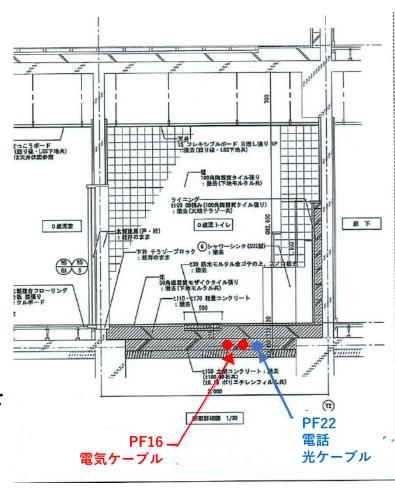
# ケース2 土間コンクリート斫り作業中埋設電気配線切断

土間コンクリートはつり作業中にPF管内の電気ケーブル、 電話線と光ケーブルを切断した。

- ・図面、及び事前の現地詳細調査が、行われていなかった。
- ・土間コンクリート内に、電気ケーブルが埋設されていること を想定しなかった。
- ・騒音、振動を伴う作業なので、作業日の制約により、後行程 への影響等の焦りがあり作業への慎重さに欠けていた。
- ・現場代理人からも、特別な指示は無かった。

- ・既存図面の調査を行う。
- ・設置されている電気盤の配線ルートを調査する。
- ・土間コンクリート内に埋設されていることを想定し解体工法を 考慮する(手斫り等慎重に行う)
- ・金属探知機等で、調査を行う。

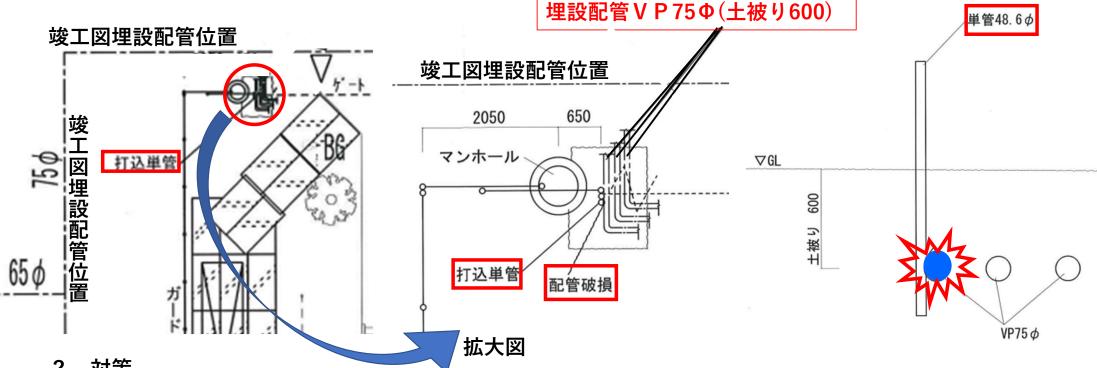
# ケース3 仮囲い単管打ち込みに伴う埋設スプリンクラー配管損傷

仮囲い設置に伴う単管を地中に打ち込み作業を行った際、埋設スプリンクラー配管を損傷させ漏水が 発生した。

竣工時の埋設配管図には、記載が無い位置の配管の損傷であったが、同様の事象はおこりうるので、 図面にはあまり頼らずに、埋設作業がある場合は、スプリンクラーの周辺を掘削し配管のルート確認・単管 打ち込み箇所をポイントごとに手掘りにて試掘調査を行ってください。

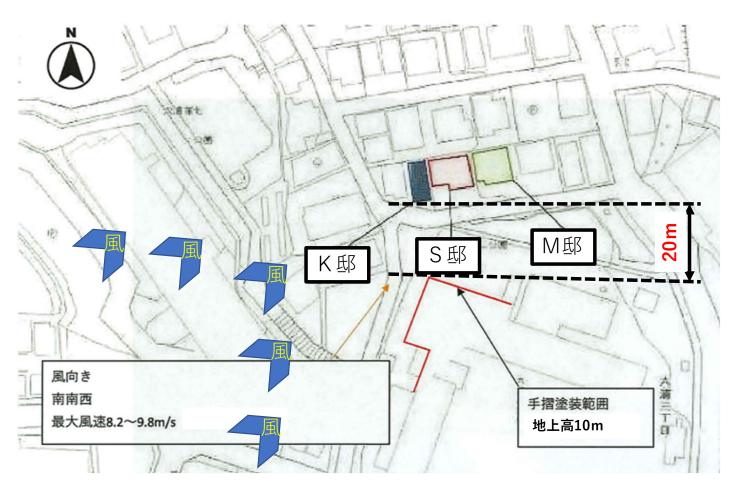
# ケース4 屋上手摺塗装作業に伴う塗料飛散による近隣住宅車両の汚損

屋上手摺をローラーにて塗装をしていた際、南南西の風が最大風速で8.2m/s~9.8m/s吹いていたこともあり、施工場所近隣住宅の駐車車両3台に塗料が飛散した。

隣地まで直線距離で20m程度 あり、十分保たれていると判断し 飛散に対する養生は行わなかった。

- ・強風時は、作業を行わない。
- ・塗装周囲は、飛散対策を行う。
- ・ローラーを用いず刷毛塗りとする。
- ・近隣の車両に養生を行う。

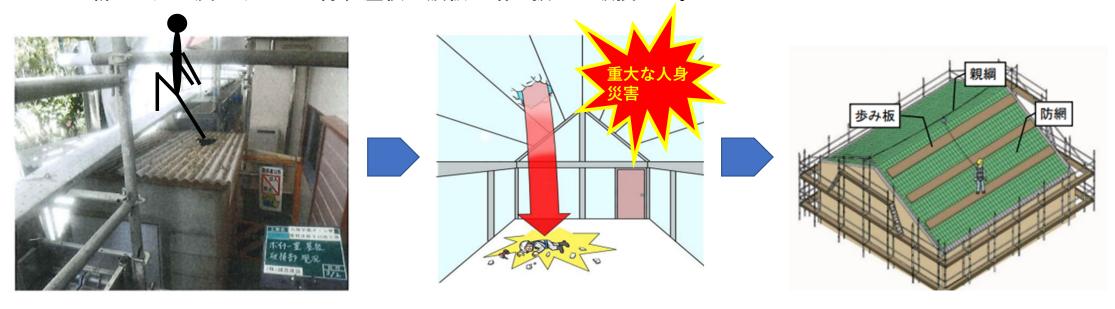
# ケース5 ボイラー室のスレート屋根に足を載せてしまい屋根を破損

4 mの足場板2枚の内1枚の足場板が外れていたため、その外れていた足場板をボイラー室屋根に足を載せて元に戻そうとした際、屋根の波板を踏み抜いて破損した。

- 2. 対策 スレート屋根に載る場合は、事前に足場板にて養生を行う
- ※ 体重の移動しだいでは、屋根を突き破って床にたたきつけられる 重大な人身災害になります

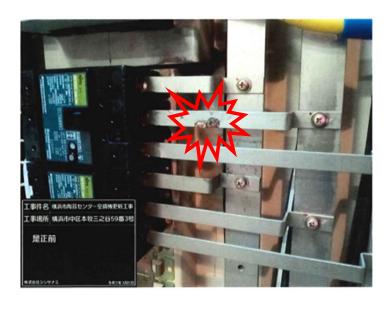
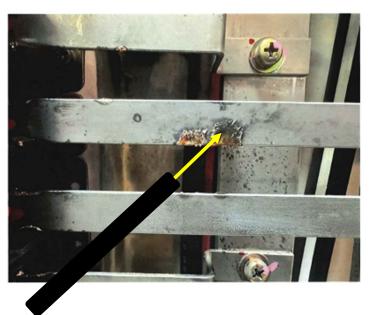
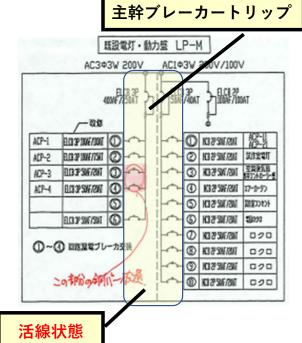
# ケース6 活線状態でテスターが、銅バーに接触し破損

盤内の絶縁測定後、清掃を行った際に測定器(テスター)のテスト棒(金属部)を活線状態の銅バーに 接触し短絡を起こし破損した。

接触と同時に動力主幹ブレーカーが遮断した。

- 2. 対策 主幹ブレーカー、負荷側ブレーカーを遮断してから作業を行う 余儀なく、活線状態で作業を行う場合は、活線部分の絶縁養生を行う
  - ※ トラブル当日、作業員からの報告が無く、下検査の時まで気づかず放置状態であったことは、規定電流が 流れず二次災害も想定された。作業員への教育の再徹底

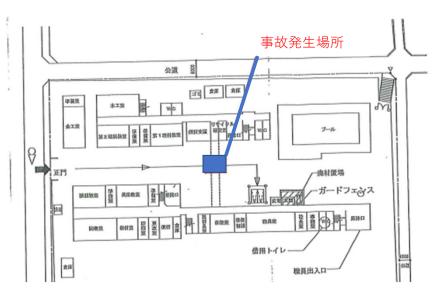
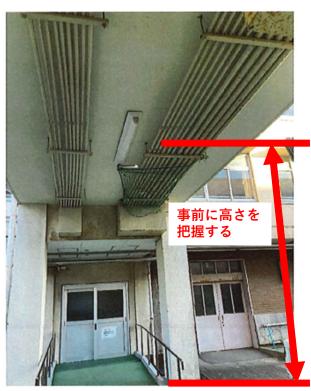
# ケース7 渡り廊下天井照明設備にトラック荷台の資材が接触破損

渡り廊下下部通行時、天井の照明設備にトラック荷台の資材が、接触し破損した。

2. 対策 事前に、地上床面から渡り廊下天井面の設備までの高さを把握し、当日搬入するトラック荷積み 状態の確認をする

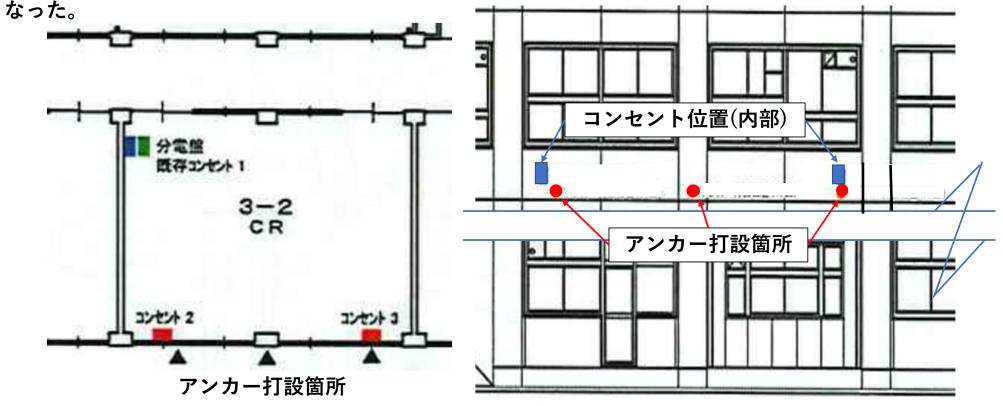
# 仮設足場壁つなぎアンカー打設時埋設電気配線断線

仮設足場架設中、壁つなぎアンカー打設時に、埋設電気配線を断線させ、教室のコンセントが不通と

壁つなぎによる外壁を削孔する場合は、内壁側コンセント位置確認、金属探知機、にて埋設物調査を 実施し、またメタルセンサー付電エドラムにて削孔作業を行う。

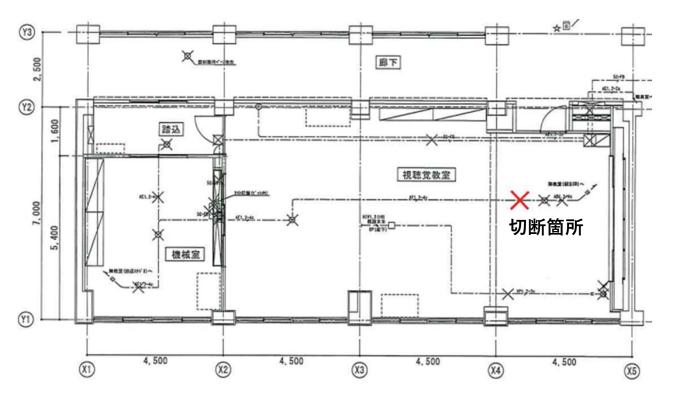
配線切断状況

天井の解体作業中、自動火災感知器の配線を切断したことにより、火災受信機のアラームが発報した。

- 2. 原因 撤去予定の設備であることから、活線状態であることを認識せずに天井の解体を行った。
- 3. 対策 設備の撤去を先行して実施、または、火災受信機内の警報線を離線後、本作業を行う。

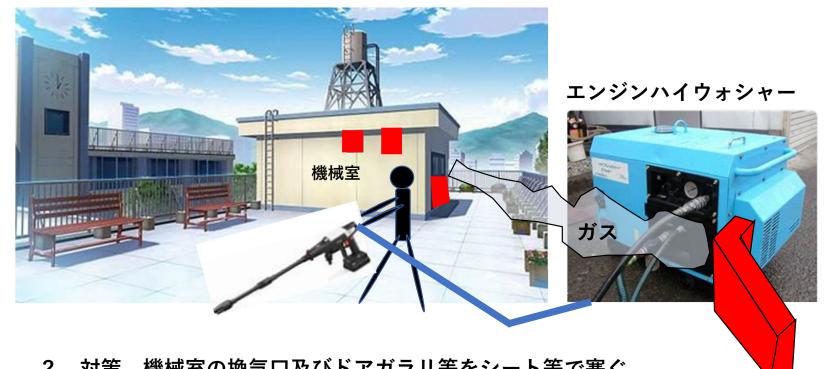
ガス機械室

屋上機械室に隣接して、エンジンハイウォッシャーにて高圧洗浄を実施した際、エンジンの排気ガスがドアガラリから機械室内に流入しガス警報器が発報した。

2. 対策 機械室の換気口及びドアガラリ等をシート等で塞ぐ エンジンにマフラーを設置し、排気方向を変える
