## トイレ改修工事で床上掃除口の施工不良

令和7（2025）年度トイレ改修工事の完成検査で、**床上掃除口の受枠と、床仕上げ材ビニル床シートの間にすき間がありました**。それもすべての床上掃除口で、すき間がある状態でした。

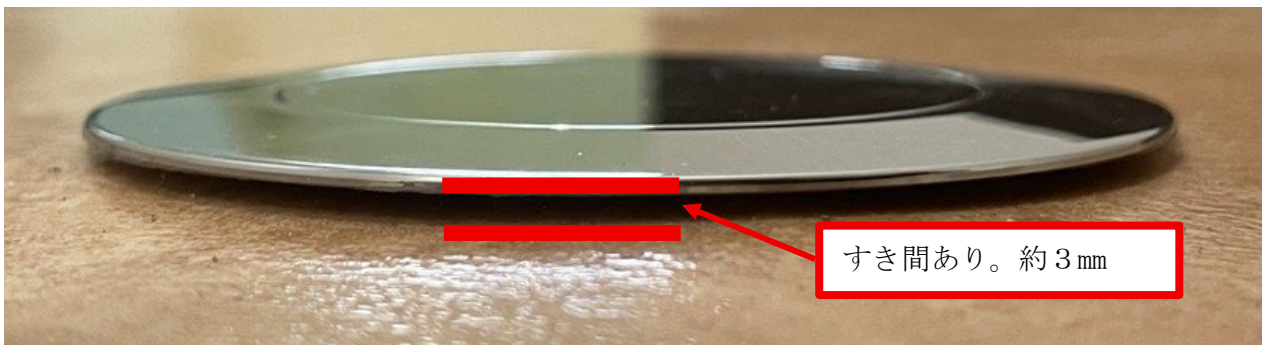
### 【完成検査時の写真】

すき間があるとゴミの侵入や、数ミリの段差ですが、歩くとつま先に引っ掛かりがありました。小学校なので児童の転倒の恐れと、**設計図と違う工法及び製品で施工**されていたため、手直し指示をしました。

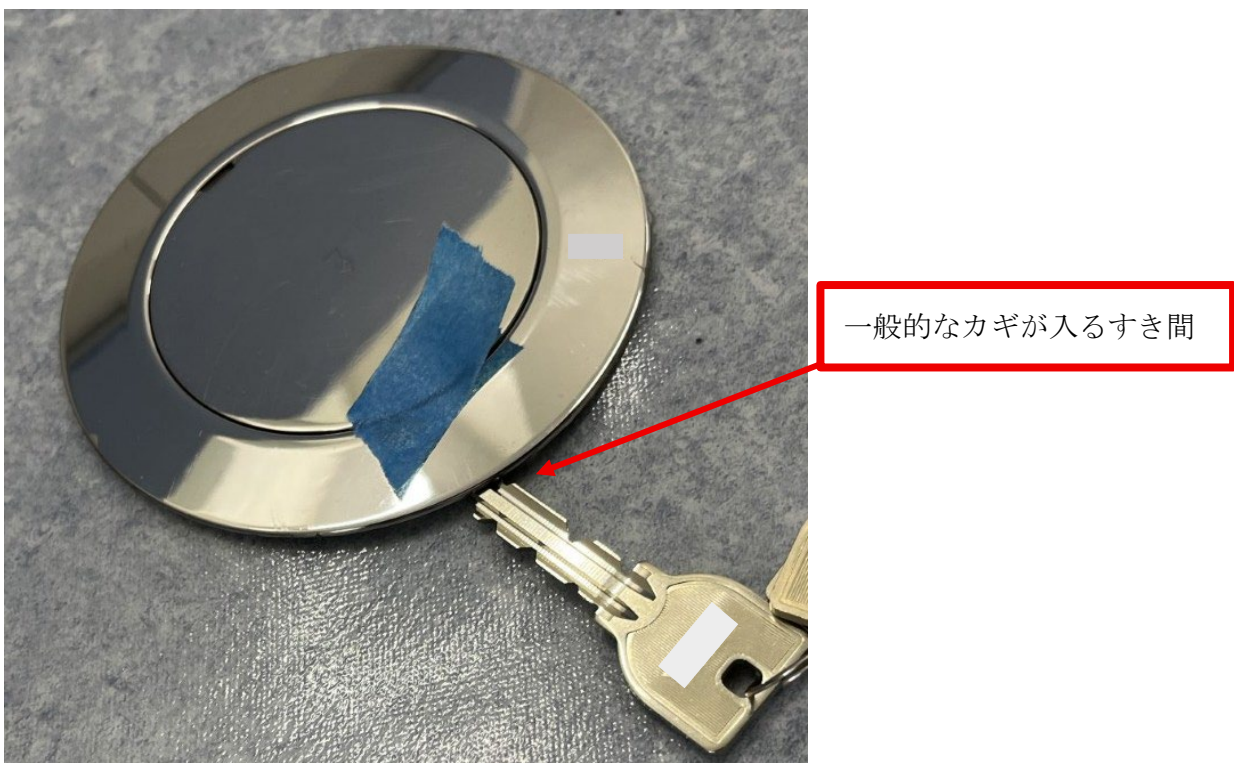
### 【下検査時の写真】

床上掃除口との接続に使用した塩ビ管（V P）が床仕上げ材ビニル床シートより、突き出している状態と考えられます（図 1 参照）。そのため、床上掃除口の受枠と床面にすき間が生じたと推測できます。
