発注情報詳細（物品・委託等）

委託仕様書

- 委託名 浦舟福祉複合施設ほか12施設建築物外壁調査委託
- 履行場所 横浜市南区浦舟町3丁目46番地ほか
- 履行期限 契約締結日より平成29年12月25日(月)まで(履行期限とは、下記(2)までをいう。)
(1)現地調査は、平成29年11月30日(木)までに完了すること。
(2)報告書(完成図書)は、平成29年12月25日までに完了検査を受け、手直しがある場合は手直しを完了すること。

外壁調査施設一覧

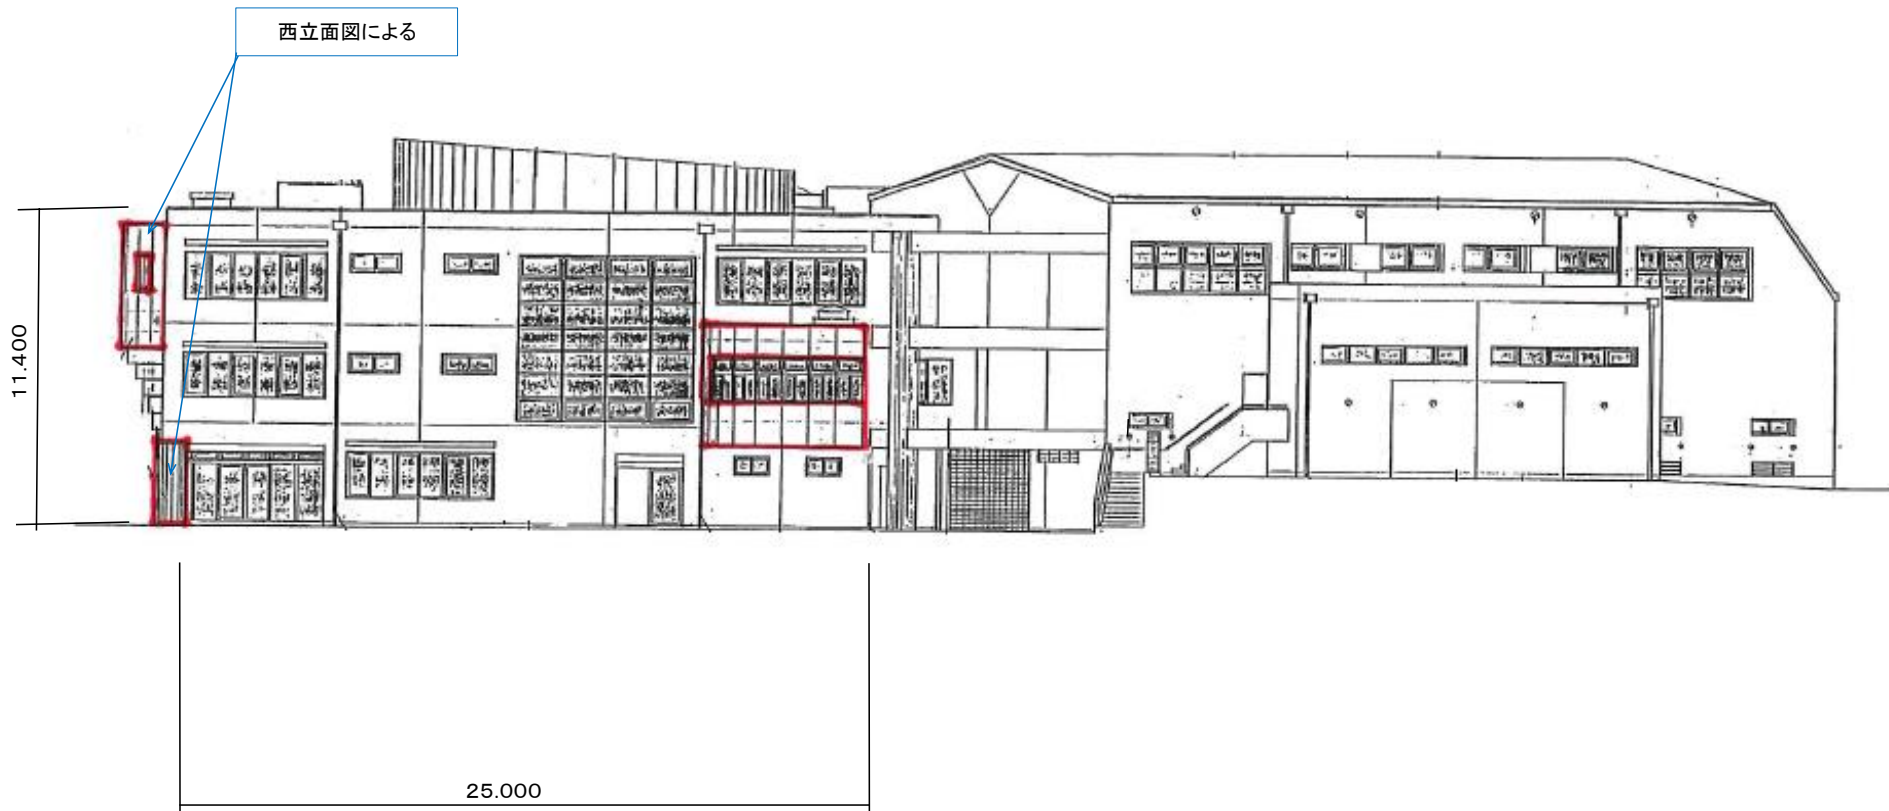
南立面図

※赤線部分は調査対象範囲を示す。

※歩行者等に危害を加える恐れのある部分で、表現できない部分も含む。

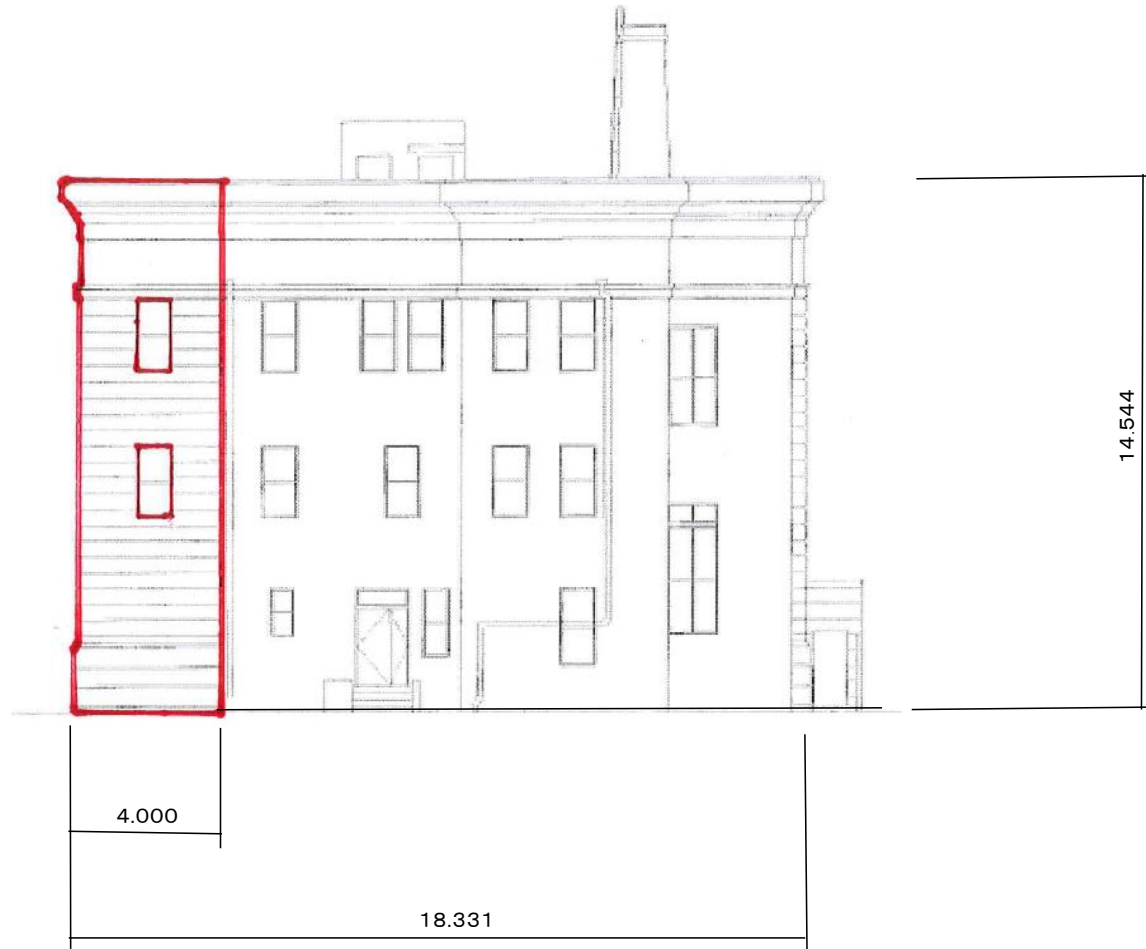
南立面図

※赤線部分は調査対象範囲を示す。

※歩行者等に危害を加える恐れのある部分で、表現できない部分も含む。
