工事事故防止 事前学習会

公益財団法人横浜市建築保全公社

30年度に発生した工事事故

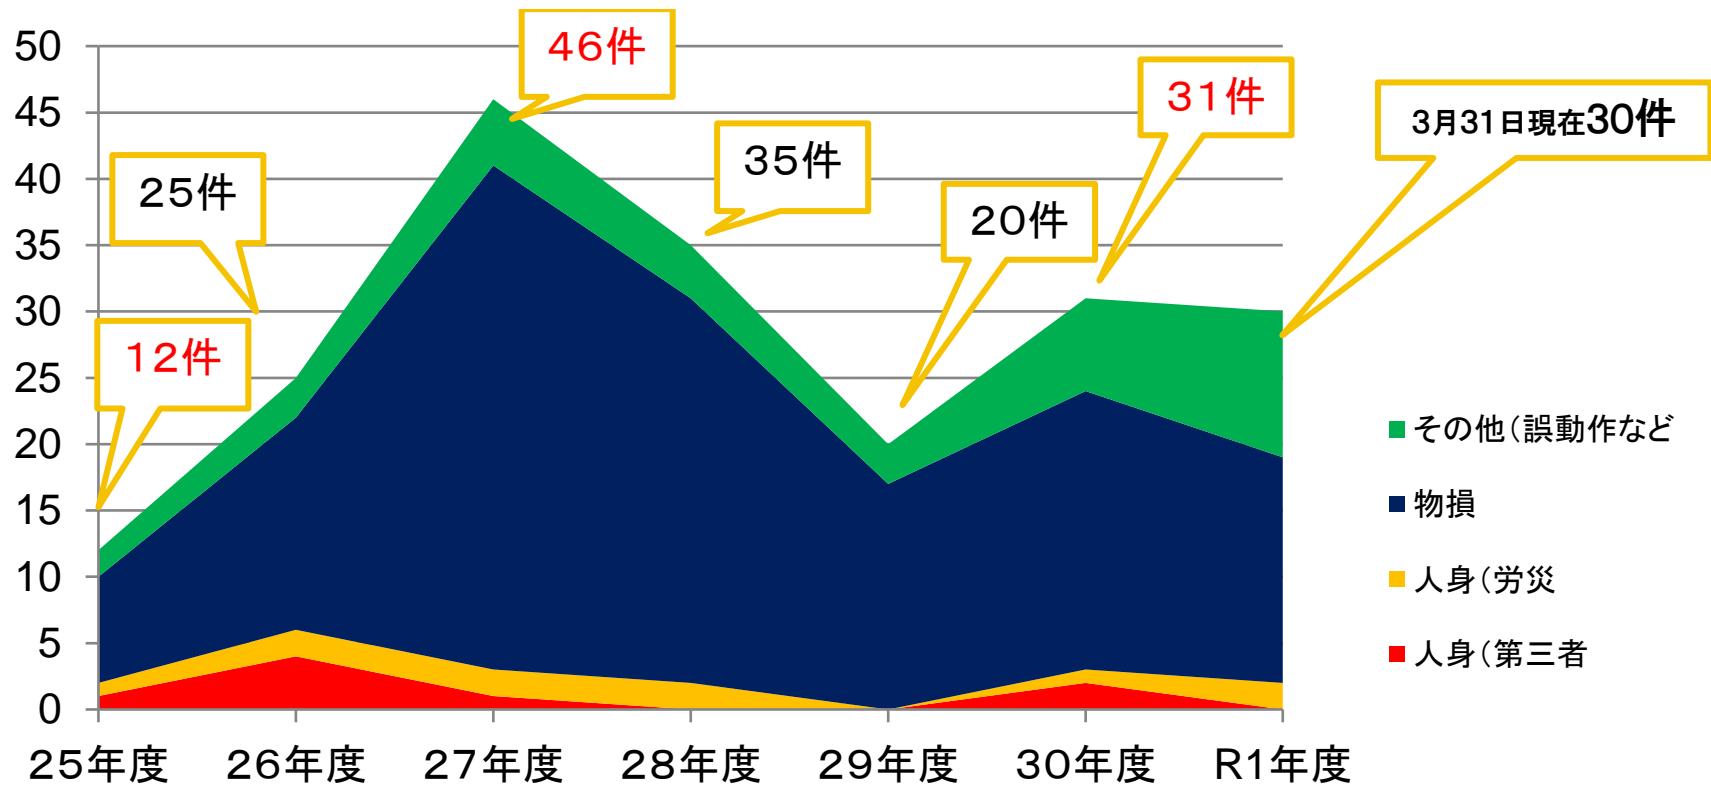
公社発注工事における事故件数

このグラフを見てお分かりのとおり、H29年度には「20件」とH27の半分以下にまでなりましたが、H30年度は「31件」・R1年度には「30件」と事故件数は減っていません。

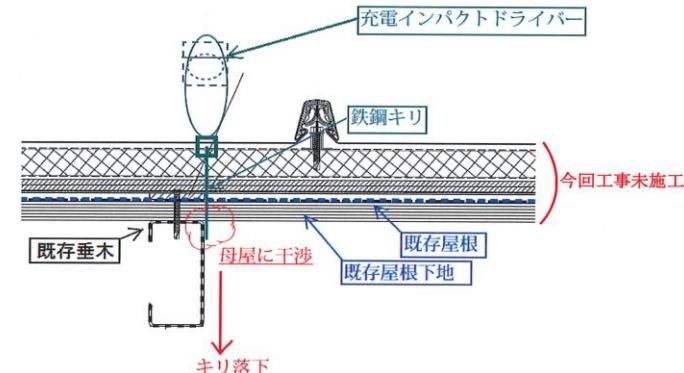
既存垂木確認状況図

⑧ 屋内運動場の屋根改修工事において、運動場使用にも関わらず屋根面にドリルで穴をあけて、固定部材の確認作業中に先端が折れて生徒に当たった。(生徒にけがはなかった)

現場代理人が、ドリルで穴をあけて固定部材の確認をする作業を、下請け業者に対して工程確認を怠ってしまい、危険があるにも関わらず学校側と調整ができないまま屋内運動場が使用された。

注意点：工事工程を下請け業者まかせにせず、危険のある作業は的確に把握し、施設使用者と調整を行うこと。

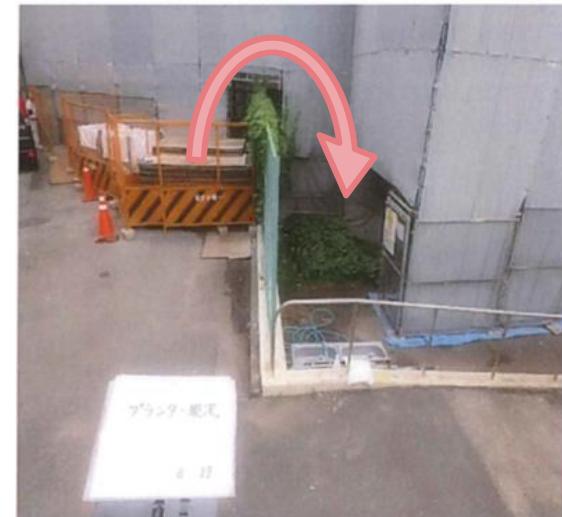
⑨ 発生材集積場所のとなりの花壇内に落ちていたガラスの破片で施設職員がけがをした。

学校校舎のサッシ改修を伴う外壁改修工事で、撤去したサッシのガラスを場内の仮設作業所で割っていたところ、周囲のシート養生が不完全だったため、ガラスの破片が近くにあった花壇に混入されてしまった。

注意点:処理場へ持込むために小割にする作業が必要であれば、仮設作業位置及び養生方法を適切にして行うこと。また作業場のスペースが取れない場合には、原形で搬出し中間処理場で処理することも検討する。

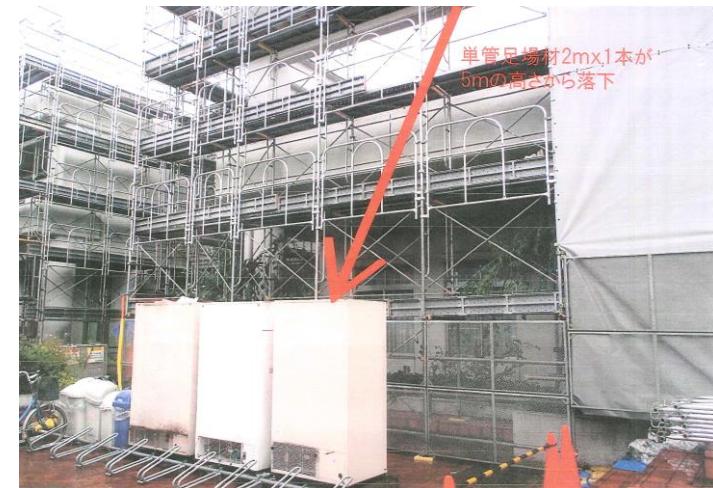
⑩ 足場材料を荷揚げ中に単管パイプを落下させ、下にあった自動販売機を破損。

ガードマンを2名配置し、利用者が近くを通らない様にして作業はされていたが、肝心の玉掛け作業が不完全であったため、束ねた短い単管パイプの真ん中が抜け落ち自動販売機を破損させた。

注意点：ガードマンの配置は適切だったが、荷揚げ部材に応じた適切な玉掛け方法が必要。今回もし通行者が近くにいたら、バウンドした単管パイプで被害はもっと大きくなっていた。

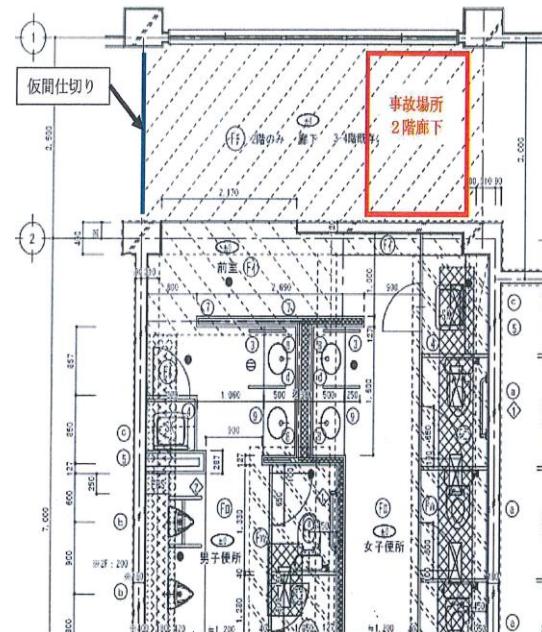
事故現場状況写真

厚6mmのフレキシブルボード30枚を廊下の壁面に立てかけるように仮置きしていた。

仮置きをしていたボードが倒れ、作業員が負傷

- ・ボードの下部に滑り止め措置、倒れ防止ロープ等の安全対策がない。
- ・仮置きで30枚は多すぎる。(総重量480kg)
- ・一人で動かそうとした。(運搬は2人1組で作業)
- ・若年層の今日が初めての現場入場者に対し教育が徹底されていない。
- ・自分が動かしたこと、ボードを割ってはいけないと体を張ってしまった

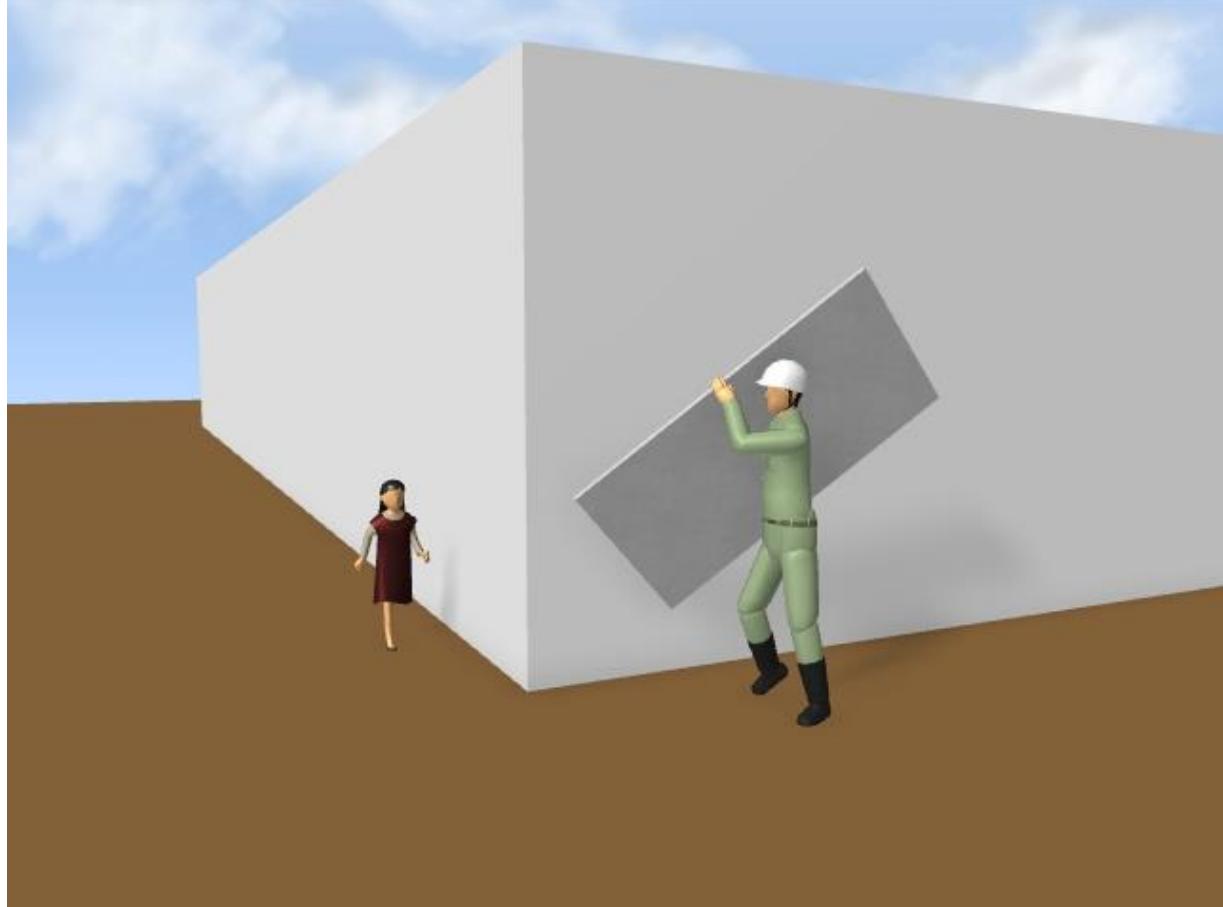
- ・ぶつかってしまう。歩行者と資材運搬の導線が交差している。
- ・子供が一人で歩いている現場
- ・ボードを担いでいる方向の視界が塞がれている
- ・交通誘導員が立っていない
- ・通行制限の仮設やお知らせ看板がない
- ・歩行者が通らない経路や時間帯を選んでいない

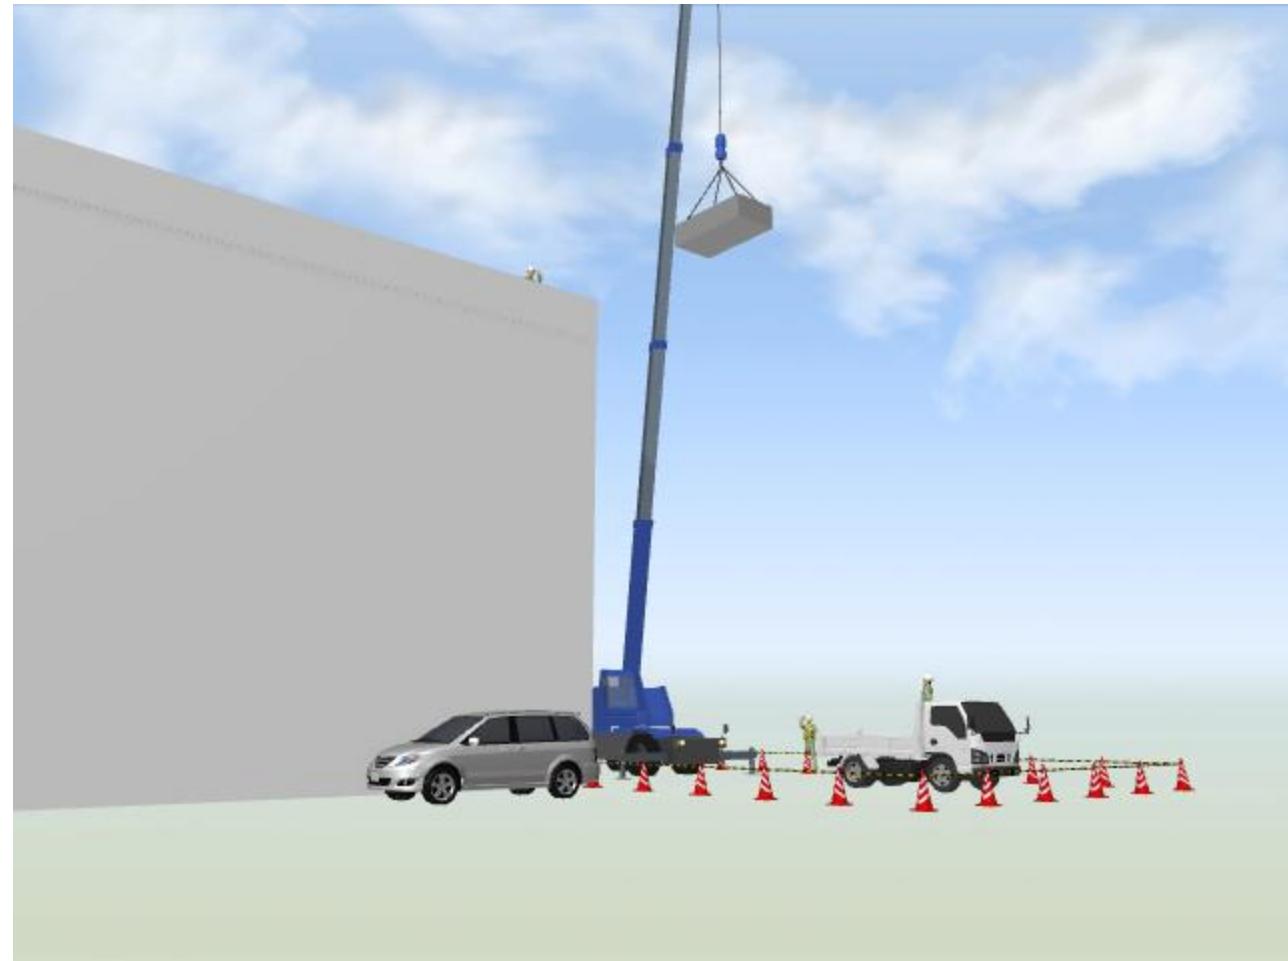
- ・立入禁止区画の範囲が狭い
- ・立入禁止区画のすぐ近くに車が駐車されている
- ・介添えロープがない。吊り上げ重量は適切か
- ・玉掛け作業が適切か？外れ止め装置の使用はされているか
- ・アウトリガーは適切に出しているか
- ・クレーンの定期自主検査等確実に行われているか
