# 工事事故防止 事前学習会

公益財団法人横浜市建築保全公社

## 30年度に発生した工事事故

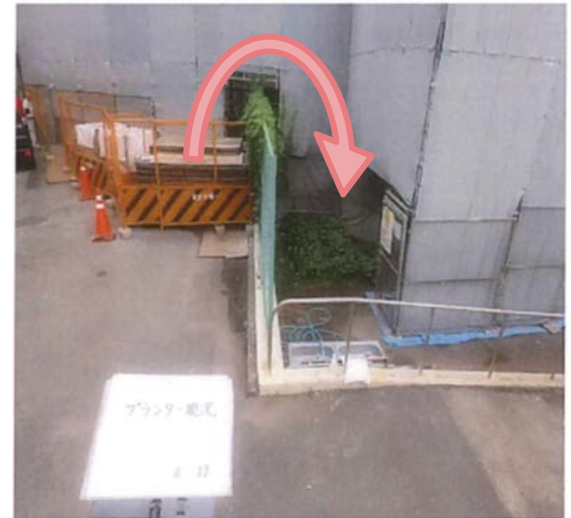
⑨ 発生材集積場所のとなりの花壇内に落ちていたガラスの破片で施設職員がけがをした。

学校校舎のサッシ改修を伴う外壁改修工事で、撤去したサッシのガラスを場内の仮設作業所で割っていたところ、周囲のシート養生が不完全だったため、ガラスの破片が近くにあった花壇に混入されてしまった。

**注意点:** 処理場へ持込むために小割にする作業が必要であれば、仮設作業位置及び養生方法を適切に行うこと。また作業場のスペースが取れない場合には、原形で搬出し中間処理場で処理することも検討する。

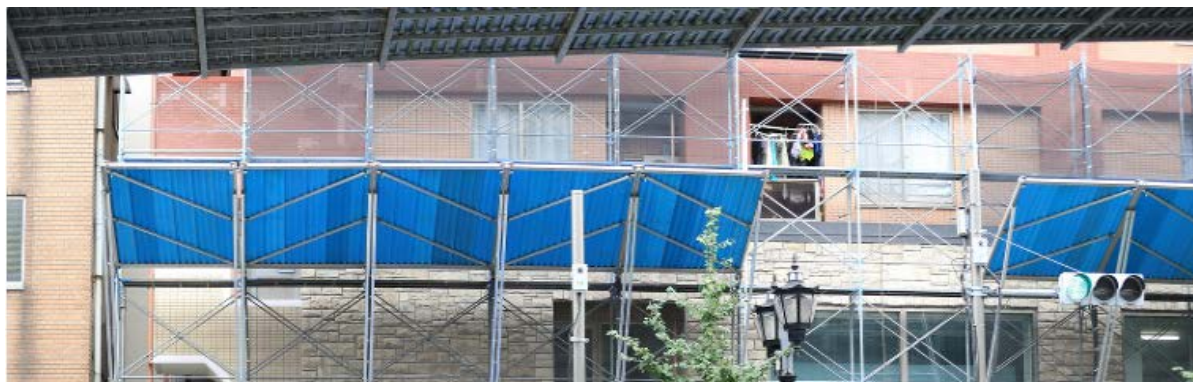
# 鉄パイプ落下 現場で叫び声何度も 六本木

2016年10月  
足場から落下した足  
場部材が、通行人を  
直撃し、死亡させた。

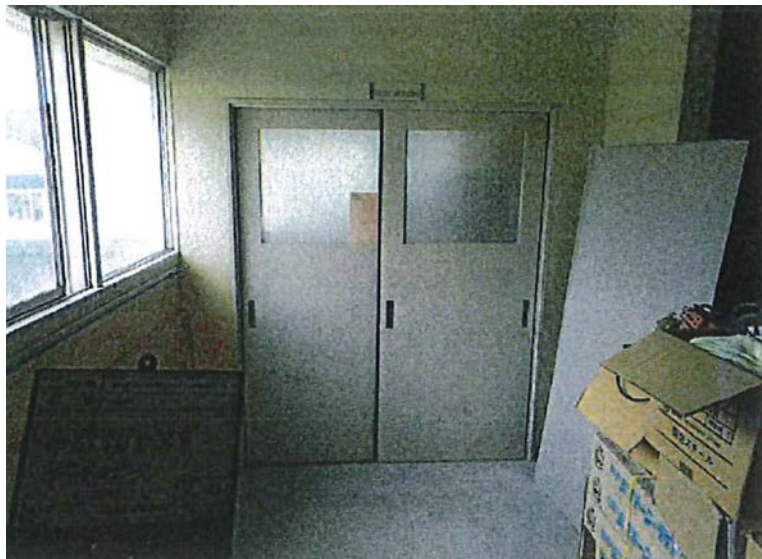
事故現場状況写真

### ⑪ 壁に立てかけたボードが倒れ、作業者がろっ骨6本を折る重傷

厚6mmのフレキシブルボード30枚を廊下の壁面に立てかけるように仮置きしていた。

仮置きをしていたボードが倒れ、作業員が負傷

作業員が倒れてきたボードと壁の間に挟まり、肋骨6本を折る重傷を負った。

- ・ボードの下部に滑り止め措置、倒れ防止ロープ等の安全対策がない。
- ・仮置きで30枚は多すぎる。(総重量480kg)
- ・一人で動かそうとした。(運搬は2人1組で作業)
- ・若年層の今日が初めての現場入場者に対し教育が徹底されていない。
- ・自分が動かしたことで、ボードを割ってはいけないと体を張ってしまった

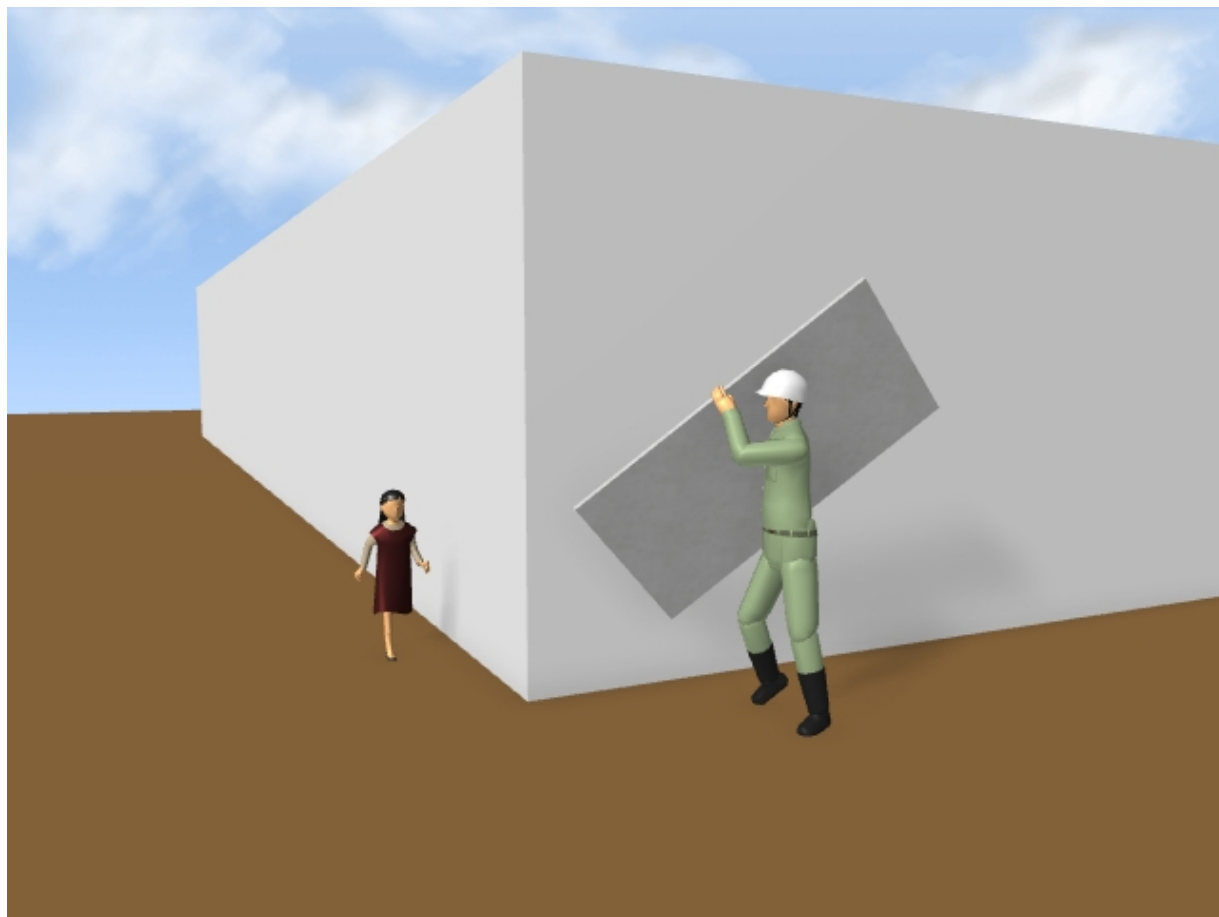
- ・ぶつかってしまう。歩行者と資材運搬の導線が交差している。
- ・子供が一人で歩いている現場
- ・ボードを担いでいる方向の視界が塞がれている
- ・交通誘導員が立っていない
- ・通行制限の仮設やお知らせ看板がない
- ・歩行者が通らない経路や時間帯を選んでいない
