建築保全公社 工事事故防止事前学習会

# 令和4年度の事故などの紹介

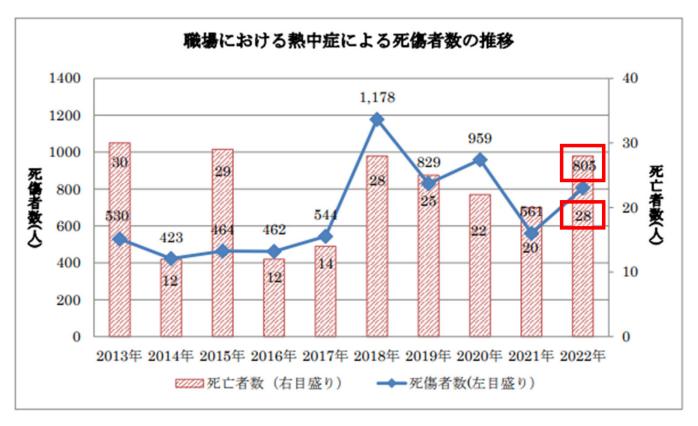
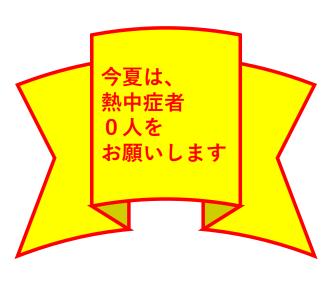
公社工事で発生した人身災害のうち熱中症災害は、R3年度に続き、R4年度も1件発生している。 以下に、職場における熱中症災害の発生状況を示す。R4年度は全国で805件の熱中症が発生しており そのうち28名が死亡しています。→死亡率3.48%

※今回の熱中症者については、基礎疾患により、主な原因がわからないことから、事故扱いとはしていません。
